UNIVERSIDADE FEDERAL RURAL DE PERNAMBUCO
UNIDADE ACADÊMICA DO CABO DE SANTO AGOSTINHO
BACHARELADO EM ENGENHARIA MECÂNICA

DEFORMAÇÃO NA MONTAGEM DE FLANGES PARA TORRES EÓLICAS

Monografia apresentada ao Curso de Graduação em Engenharia Mecânica da Universidade Federal Rural de Pernambuco, como requisito para obtenção do título de Bacharelado em Engenharia Mecânica.

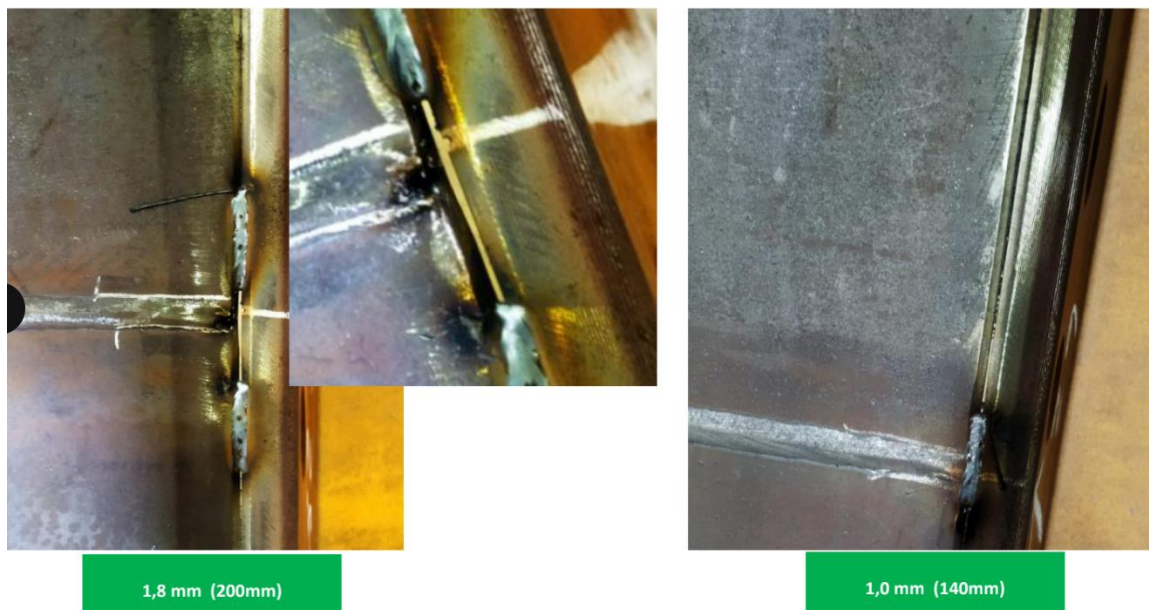
Figura 24 - Gap entre flange e virola.

Os resultados demonstraram que, independentemente da condição de apoio ou transporte, os flanges mantinham a planicidade dentro da tolerância de fabricação de 0,5 mm em 360°, conforme especificações internas e normas ISO 1101:2017. Esse resultado confirmou que o defeito não estava no flange em si, direcionando a investigação para a interação flange–virola.

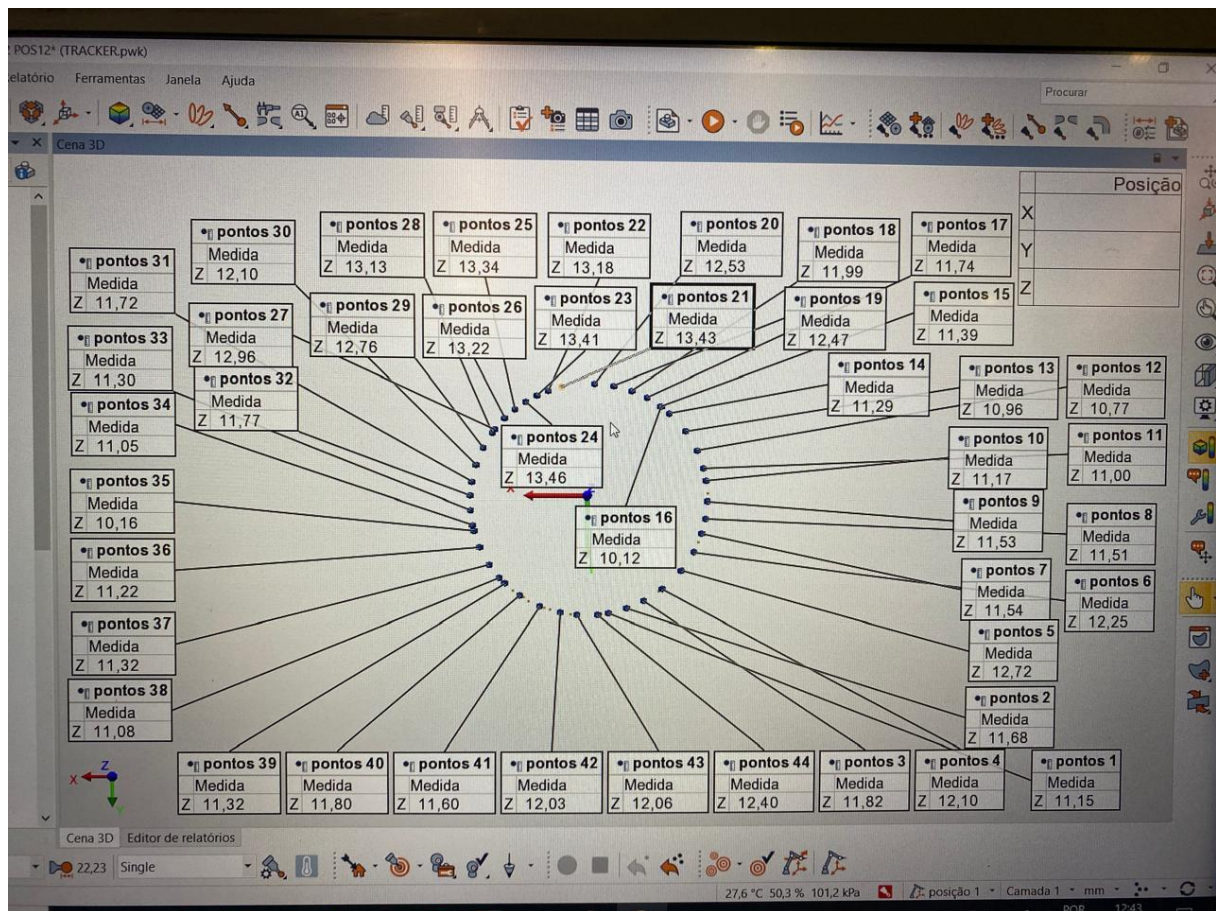
Figura 27 - Mapeamento e Resultados do Laser Tracker.

Para a virola em si, normalmente não existe uma tolerância direta definida em norma, uma vez que o alinhamento dimensional é garantido pelo conjunto flange + virola. Por isso, na prática, utilizam-se como referência indireta as tolerâncias do flange e da montagem final. Assim, quando a virola apresenta deformações que, isoladamente, já excedem a tolerância de montagem de 2 mm, ela é considerada a origem do problema dimensional.

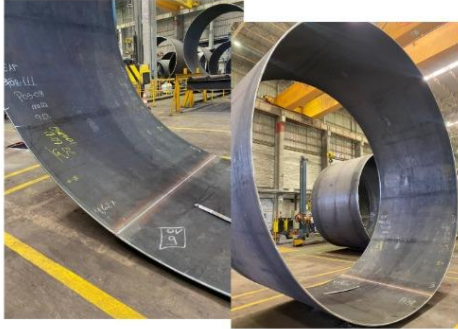
Virola com ovalização ≤ 20 .
PA = 9 OV
PB = 14 OV

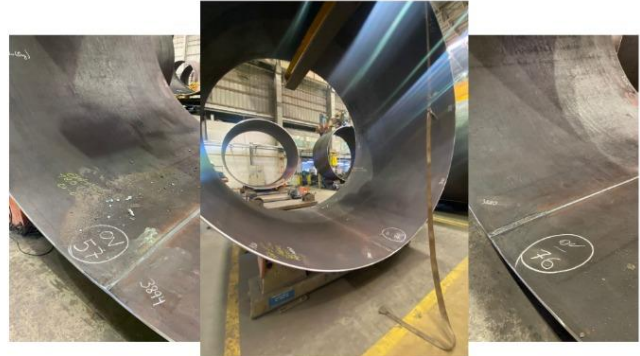
Virola com ovalização ≥ 70
PA = 76 OV
PB = 57 OV

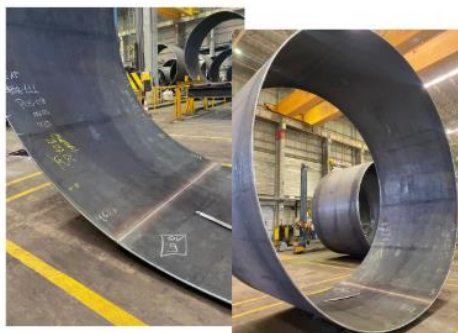
OV ≤ 20

Tempo
✓ Montagem = 18 min

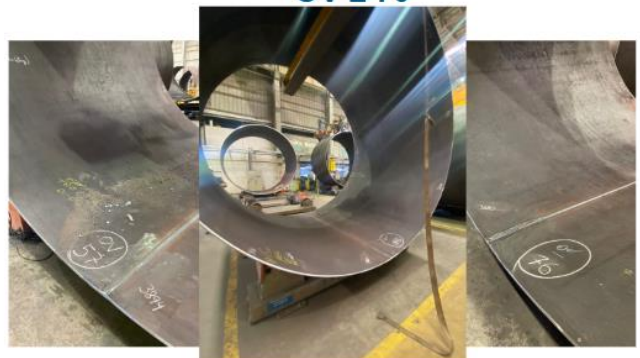
OV ≥ 70

Tempo
✓ Montagem = 36 min
