**UNIVERSIDADE FEDERAL RURAL DE PERNAMBUCO**

**BACHARELADO EM ENGENHARIA FLORESTAL**

**CARACTERIZAÇÃO DAS MORADIAS EM MADEIRA DA COMUNIDADE VIA  
MANGUE DA TORRE, VILA SANTA LUZIA EM RECIFE/ PE**

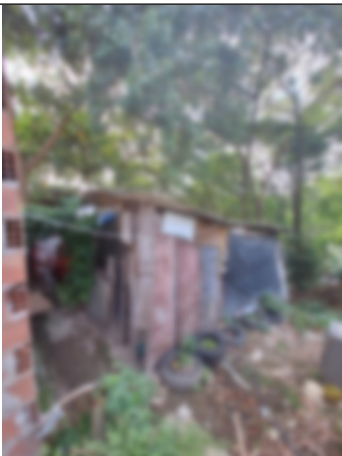
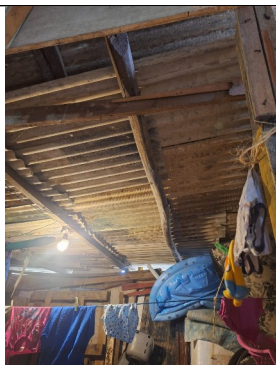
| MORADIA 1 | ESTRUTURA | SEGURANÇA |
|---|---|---|
| | Materiais: predominância do uso de compensado no fechamento com presença de cupins e infiltrações, e na estrutura de cobertura a utilização de madeira roliça e telhas de fibrocimento. | Fragilidade estrutural devido à falta de manutenção e degradação dos materiais. |
| | Técnicas construtivas: construção prévia sem participação da moradora, técnicas rudimentares. | Falta de vedação adequada, presença de aberturas que comprometem a proteção da casa. |
| | Conforto térmico: ambientes quentes especialmente nos quartos, temperatura interna pouco variável. | O calor excessivo causa desconforto e impacta a qualidade de vida dos moradores. |
| | Condições sanitárias: banheiro sem privada funcional, ausência de água encanada interna. | Condições insalubres que comprometem a higiene e o bem-estar. |

| MORADIAS | DIRETRIZES |
|---|---|
| Moradia 1 | Substituição de madeira deteriorada por painéis adequados (ex: OSB), reforço estrutural, vedação eficiente, instalação de isolamento térmico, adequação sanitária, capacitação em técnicas construtivas e proposição de políticas públicas de habitação. |

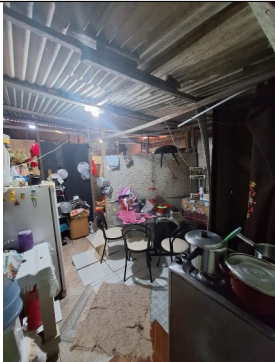
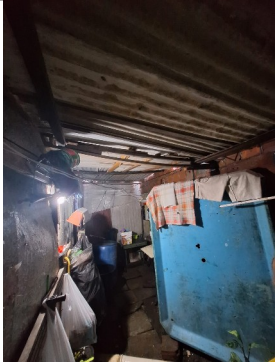
| MORADIA 2 | ESTRUTURA | SEGURANÇA |

| MORADIA 2 | ESTRUTURA | SEGURANÇA |
|---|---|---|
| | Materiais: Reutilização de madeira proveniente de móveis, e cobertura de fibrocimento. | Falta de manutenção, aparecimento de pragas (cupins, barata e ratos) |

| | <p>Técnicas construtivas: Modificações feitas pela moradora sem planejamento técnico ou orientação profissional.</p> | <p>Falhas estruturais que comprometem a segurança e a estabilidade da residência.</p> |
| | <p>Conforto térmico: Isolamento térmico “inadequado”, resultando em calor excessivo no verão e frio intenso no inverno.</p> <p>Condições sanitárias: Infestações de pragas devido às brechas na estrutura e não tem vedação adequada.</p> | <p>O desconforto térmico afeta a qualidade de vida dos moradores.</p> <p>Condições de higiene e salubridade comprometidas, impactando a saúde dos moradores.</p> |

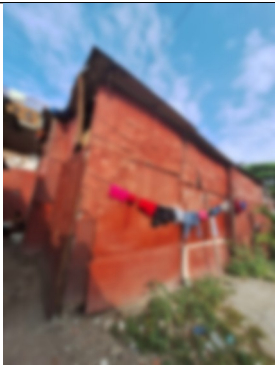
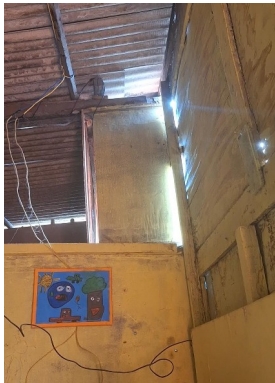
| MORADIA 3 | ESTRUTURA | SEGURANÇA |
|---|---|---|
| | <p><b>Materiais:</b> Reaproveitamento de madeira de móveis e construções, maioria compensado que não são adequados para o ambiente húmido. Cobertura de fibrocimento.</p> | <p>Apodrecimento da madeira e presença de cupins comprometem a durabilidade da casa.</p> |
| | <p><b>Técnicas construtivas:</b> Construção sem planejamento técnico, comprometendo a eficiência e resistência da moradia.</p> | <p>Falta de manutenção regular agrava a deterioração da estrutura.</p> |
| | <p><b>Conforto térmico:</b> A casa é extremamente quente no verão e fria no inverno, indicando isolamento térmico insuficiente.</p> | <p>O desconforto térmico afeta a qualidade de vida e pode gerar impactos na saúde dos moradores.</p> |
| | <p><b>Condições sanitárias:</b> Presença de pragas devido à falta de vedação e manutenção inadequada.</p> | <p>Comprometimento da higiene e salubridade, afetando o bem-estar dos moradores.</p> |

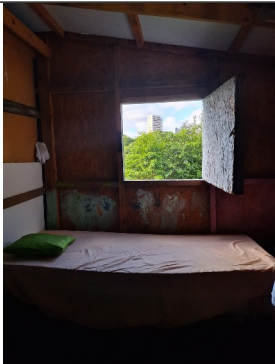
| | <p><b>Materiais:</b> Construída com OSB e Compensado.</p> <p>Na imagem mostra que a base da casa está sobre uma tora de madeira roliça.</p> | <p>Rachaduras no chão e brechas nas paredes aumentam o risco de infestação de cupins e comprometem a estabilidade.</p> |
| | <p><b>Técnicas construtivas:</b> Construção sem apoio técnico, possivelmente sem isolamento adequado.</p> | <p>Falhas no isolamento térmico e vulnerabilidade a inundações devido à proximidade com a maré.</p> |
| | <p><b>Conforto térmico:</b> Verão mais ameno devido à presença de árvores, mas inverno desconfortável.</p> | <p>Falta de isolamento térmico eficiente compromete a qualidade de vida nos períodos de frio.</p> |
| | <p><b>Condições sanitárias:</b> Não há informações detalhadas, mas a precariedade da infraestrutura sugere desafios.</p> | <p>Umidade e falta de manutenção aumentam os riscos sanitários e ambientais.</p> |
