**ANÁLISE DE DANOS NAS FACHADAS DO MUSEU GOIANO ZOROASTRO
ARTIAGA: PREVENÇÃO E VALORIZAÇÃO DO PATRIMÔNIO TOMBADO**

**ANALYSIS OF DAMAGE TO THE FACADES OF THE GOIANO ZOROASTRO
ARTIAGA MUSEUM: PRESERVATION AND ENHANCEMENT OF PROTECTED
HERITAGE**

Clarisse Ferreira de Almeida¹
Fernanda Wanderley Corrêa de Araújo²

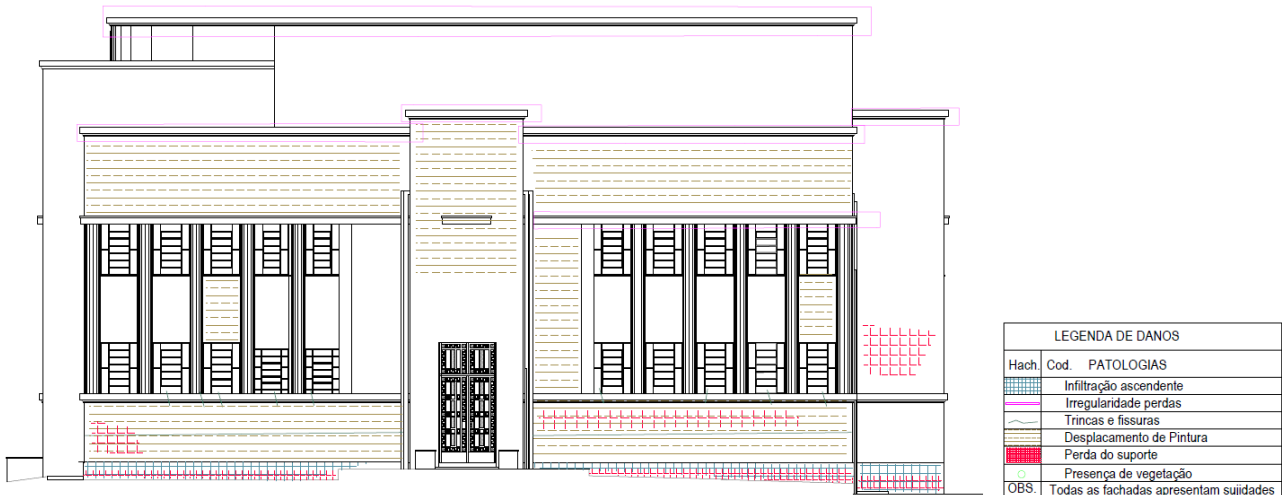
Figura 5 - Mapa de danos da fachada noroeste.

A fachada noroeste (figura 5) tem área de 341,35 m², a qual apresenta, aproximadamente 39% de sua superfície com danos (cerca de 133,02 m²).

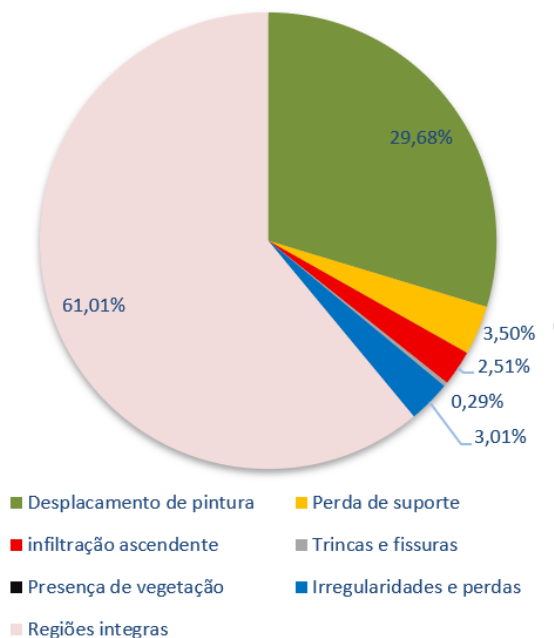
Figura 6 - Percentual de danos na fachada noroeste.

A figura 6 ilustra os percentuais de danos, por tipo de manifestação patológica, em relação a área da fachada noroeste.

O deslocamento da pintura foi a manifestação patológica mais recorrente, afetando 29,68% da área (aproximadamente 101,30 m²). Também foram identificadas perda de suporte em 3,50% (11,95 m²) das regiões, irregularidades e perdas nos beirais em 3,01% (10,28 m²) da área, infiltração ascendente em 2,51% (8,57 m²) e trincas e fissuras em 0,29% (0,99 m²) da fachada. A baixa insolação e a possível deficiência de ventilação favorecem a retenção de umidade, o que contribui para o agravamento dessas patologias (Mendes; Carvalho; Brito, 2022).

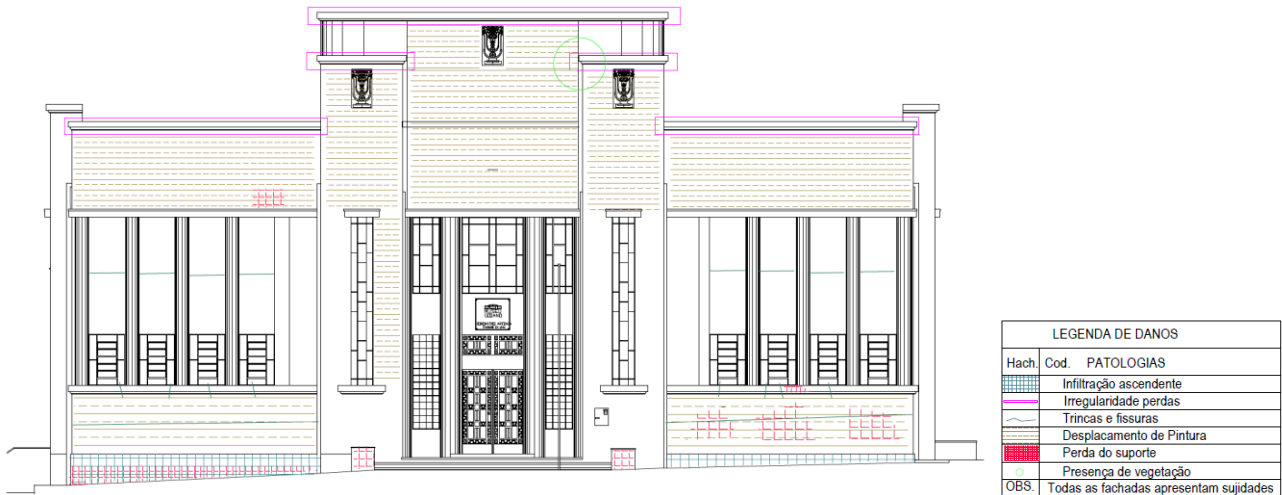
Figura 7: Mapa de danos da fachada sudoeste.

Já fachada sudoeste (figura 7), com área estimada de 289,58 m², apresentou 44,62% (cerca de 129,21 m²) da superfície danificada pelas patologias descritas na figura 8.

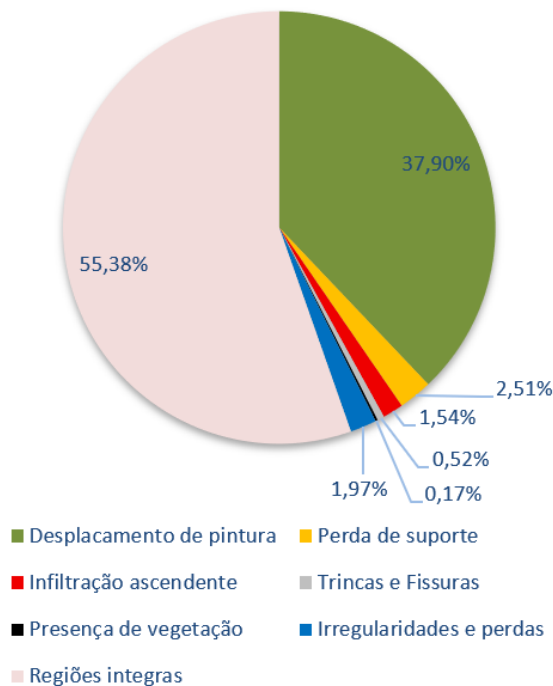
Figura 8 - Percentual de danos na fachada sudoeste.

O deslocamento de pintura também foi a manifestação mais significativa nesta fachada, abrangendo 37,90% da área (aproximadamente 109,81 m²). Outras ocorrências também foram observadas, como perda de suporte em 2,51% da região (7,27 m²), irregularidades e perdas em 1,97% (5,71 m²), infiltração ascendente em 1,54% (4,46 m²), presença de vegetação em 0,17% (0,50 m²) e trincas e fissuras em 0,52% (1,51 m²). O conjunto das patologias observadas indicam possíveis deficiências na impermeabilização da base das alvenarias, associadas à ação contínua da umidade capilar proveniente do solo Silva, A. J., (2017)

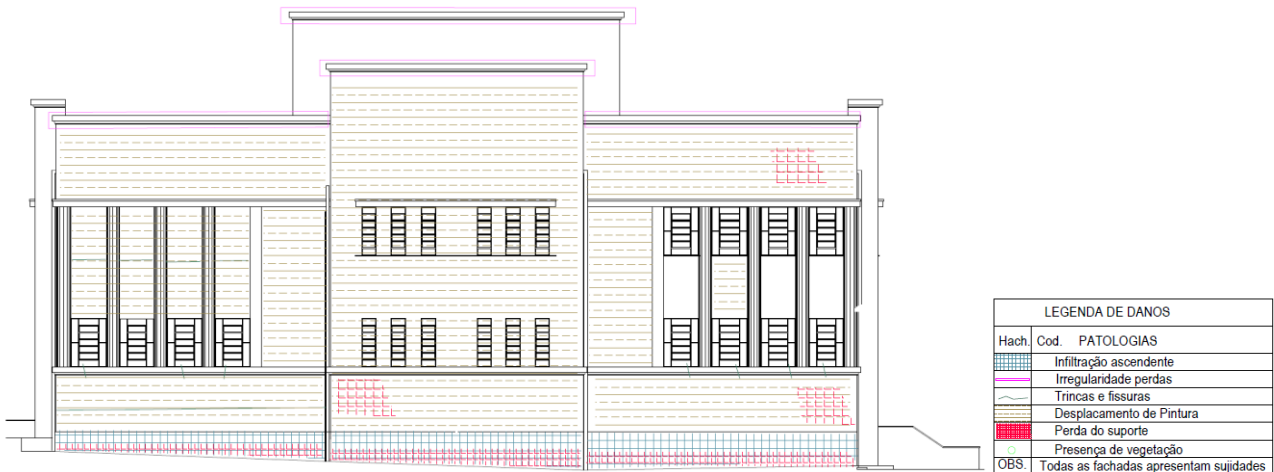
Figura 9 - Mapa de danos da fachada nordeste.

A fachada nordeste (figura 9 e 10), com área de aproximadamente 297,53 m², revelou-se a mais comprometida entre as analisadas, com cerca de 81,50% de superfície comprometida (cerca de 242,49 m²).

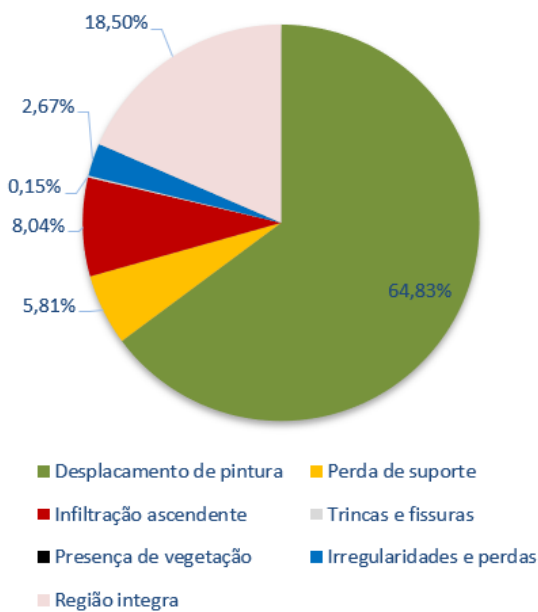
Figura 10 - Percentual de danos na fachada nordeste.

O deslocamento de pintura atingiu 64,83% da área (192,90 m²), sendo mais uma vez a principal patologia identificada. Também foram observadas infiltração ascendente em 8,04% da área (23,91 m²), perda de suporte em 5,81% (17,30 m²),

irregularidades e perdas em 2,67% (7,94 m²) e trincas e fissuras em 0,15% (0,45 m²) e sem registro de presença de vegetação. A predominância de falhas nas camadas superficiais e trincamentos pode estar relacionada à maior exposição da fachada a ciclos intensos de radiação solar e variações térmicas, somadas à umidade, fatores que contribuem para o processo acelerado de degradação dos materiais de revestimento (Carvalho; Picanço; Macêdo, 2014; Lima; Monteiro, 2022).

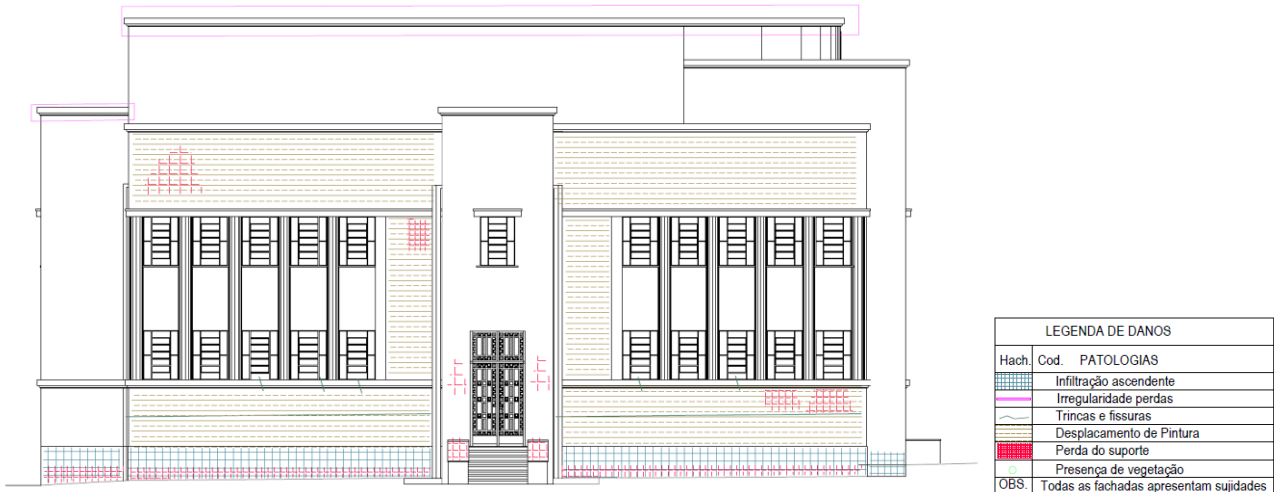
Figura 11 - Mapa de danos da fachada sudeste.

A fachada sudeste (Figura 11), com área aproximada de 357,14 m², apresentou uma condição intermediária de conservação em relação às demais superfícies analisadas do MUZA. Embora 59,19% da área (211,39 m²) se encontre íntegra, foram identificadas manifestações patológicas em cerca de 40,81% (145,75 m²) da superfície, com destaque para o deslocamento de pintura 29,09% (103,89 m²), infiltração ascendente 6,14% (21,93 m²), perda de suporte 3,63% (12,96m²), irregularidades e perdas 1,72% (6,14 m²) e trincas e fissuras 0,23% (0,82 m²), conforme ilustrado na Figura 12.

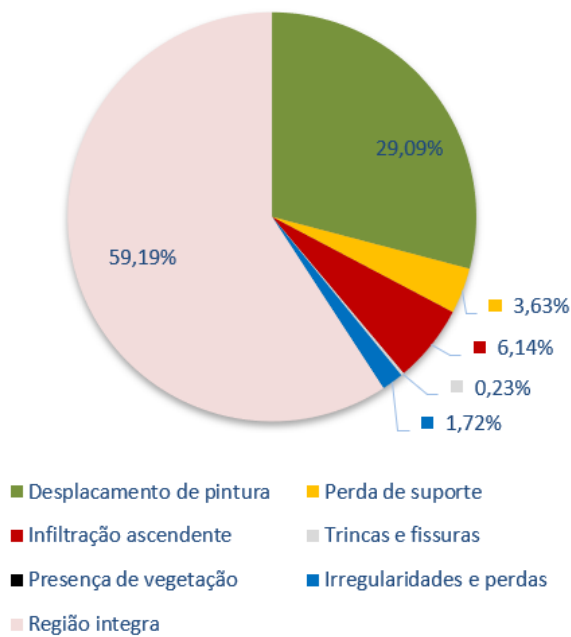
Figura 12 - Percentual de danos na fachada sudeste.

Foram observados percentuais de infiltração ascendente em 6,14% (cerca de 21,94 m²) e deslocamento de pintura em 29,09% da área (aproximadamente 103,91 m²), indicando comprometimento considerável da camada superficial. Além disso, foram registradas perda de suporte em 3,63% da fachada (12,97 m²), pequenas irregularidades com 1,72% (6,14 m²) e trincas

e fissuras com 0,23% (0,82 m²) da área afetada, sem ocorrência de presença de vegetação. A maior parte da superfície manteve-se em condições íntegras, correspondente de 59,19% (cerca de 211,36 m²).

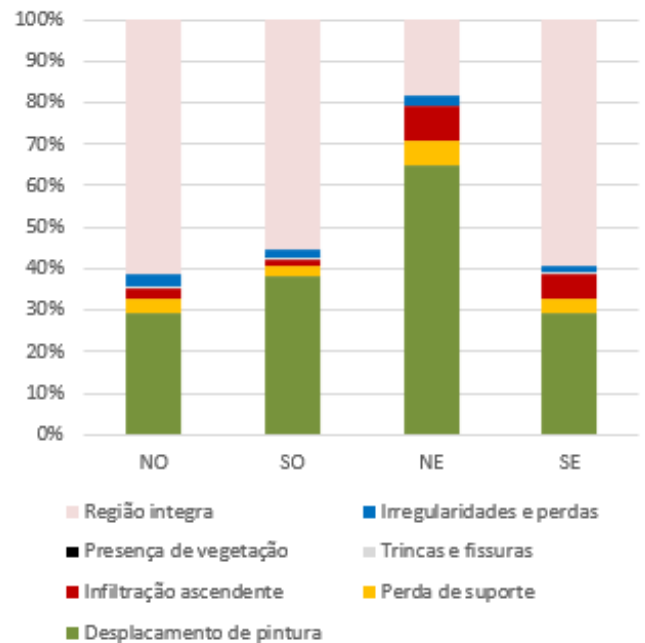
Figura 13 - Comparativo de danos entre as fachadas.

A análise das fachadas do Museu Goiano Zoroastro Artiaga evidenciou diferentes graus de comprometimento (figura 13).

A fachada nordeste apresentou o pior

desempenho, com apenas 18% de superfície íntegra, destacando-se pela alta incidência de deslocamento de pintura (64,8%) e infiltração ascendente (8,04%). Esses indicadores revelam um processo de deterioração acelerada, possivelmente associado à intensa exposição à radiação solar da manhã e à ação dos ventos predominantes de leste durante o período seco, que favorecem a condução de umidade (chuva dirigida) e potencializam os processos de infiltração e eflorescência (Fernandes, 2006).

Em situação similar, a fachada noroeste apresentou 61% da superfície preservada, embora tenha registrado diversidade significativa de patologias, incluindo infiltração ascendente (2,51%), perda de suporte (3,5%) e irregularidades e perdas (3,01%). Esses danos sugerem maior acúmulo de umidade, possivelmente associado à menor insolação direta e à deficiência nos sistemas de impermeabilização da base. Como também o acúmulo de umidade em zonas de sombra, favorecendo a degradação dos revestimentos (Araújo, 2020).

Já a fachada sudoeste, com 55,38% de área íntegra, porém com destaque para o deslocamento de pintura (38%), além de presença pontual de vegetação (0,17%). A maior insolação vespertina, aliada à umidade acumulada na base das alvenarias, intensifica os processos de biodeterioração e contribui para o destacamento dos revestimentos superficiais (Helene; Medeiros, 2009b).

Por outro lado, as fachadas sudeste e noroeste apresentaram condições gerais de conservação semelhantes, ambas com predominância de áreas íntegras e menor incidência de danos severos em comparação às demais. No caso da fachada sudeste, 59% da superfície está preservada, com manifestações pontuais como deslocamento de pintura (29,09%) e infiltração ascendente (6,14%). A noroeste, embora apresente variações percentuais, exhibe padrão de degradação próximo, o que pode estar relacionado à influência combinada da ventilação predominante de leste no período seco e dos ventos de norte, favorecendo a renovação do ar e reduzindo a retenção de umidade nas superfícies (Feilden, 2003; IPHAN, 2010).

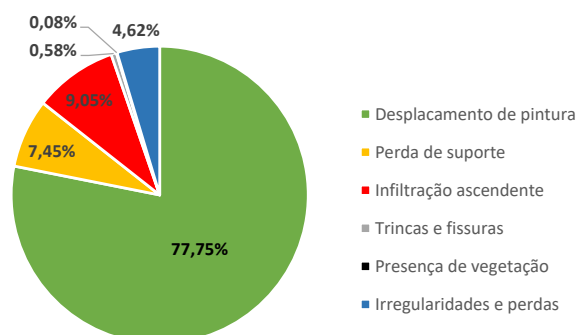
Figura 14 - Percentual das patologias encontradas nas fachadas do MUZA.

Na análise das patologias identificadas na fachada do Museu Goiano Zoroastro Artiaga (Figura 14), observou-se que o deslocamento de pintura foi a manifestação de maior incidência, correspondendo a 77,75% dos registros.

Em seguida, destacou-se a infiltração ascendente, responsável por 9%, acompanhada pela perda de suporte, que representou 7,45% do total. As irregularidades e perdas corresponderam a 4,62%. Por sua vez, as manifestações de trincas e fissuras e a presença de vegetação apresentaram índices pouco expressivos, somando, em conjunto, menos de 1% das patologias registradas na edificação.
