**UNIVERSIDADE FEDERAL RURAL DE PERNAMBUCO**  
**DEPARTAMENTO DE TECNOLOGIA RURAL**  
**BACHARELADO EM ENGENHARIA AMBIENTAL**

**DIAGNÓSTICO AMBIENTAL DA PRAIA DE PIEDADE (PE):**  
Levantamento Histórico para Análise da Dinâmica da Região em Decorência da  
Urbanização Costeira

Trabalho de Conclusão de Curso  
apresentado ao Curso de  
Bacharelado em Engenharia  
Ambiental, da Universidade Federal  
Rural de Pernambuco, como requisito  
parcial à obtenção do título de  
Bacharel em Engenharia Ambiental.

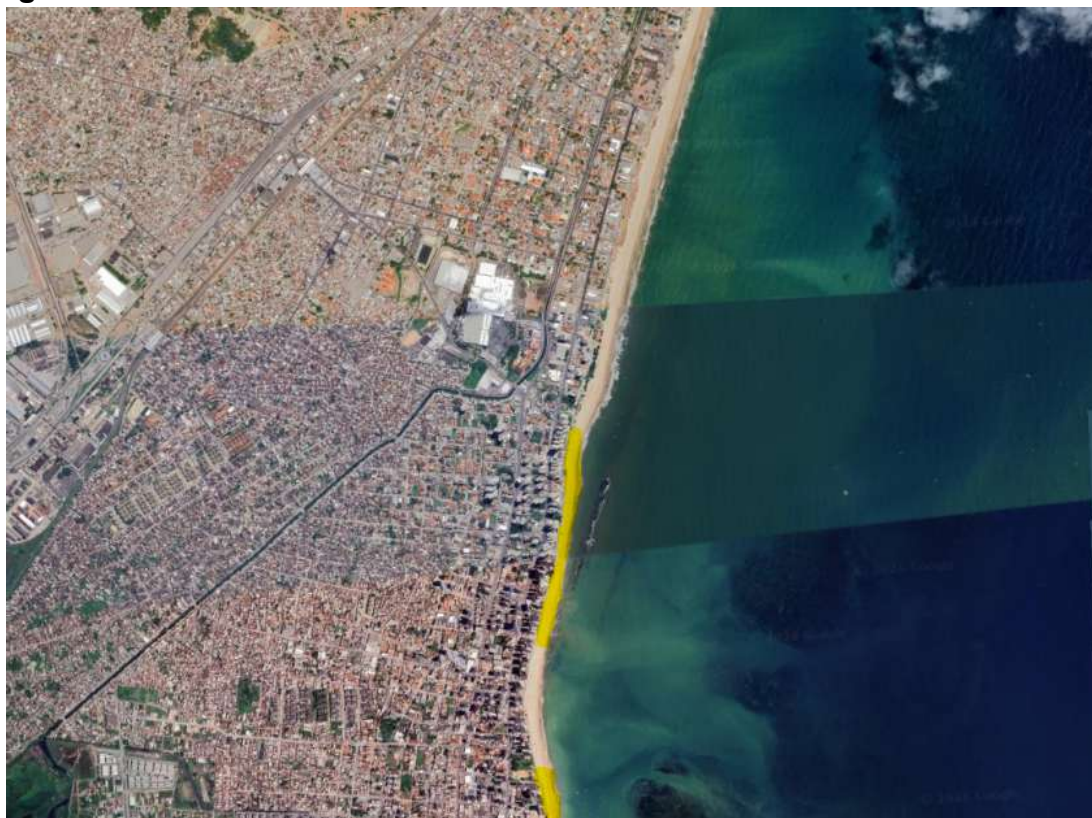
**Figura 13 - Pontos de Estreitamento da Faixa de Areia na Praia de Piedade**

Durante as visitas técnicas na praia de Piedade, foi possível evidenciar um ambiente costeiro dinâmico e verificar variações na largura da faixa de areia e declive ao longo de sua extensão (Figura 13 e Figura 14). Além de sofrer influência dos fatores hidrodinâmicos e das características sedimentares, o estreitamento da praia, principalmente nos trechos 2 e 3, indicados na Figura 12 (Figura 15), está possivelmente relacionado com as intervenções antrópicas, uma vez que nesses trechos constata-se a presença de obras de engenharia costeira, como enrocamentos, e maior adensamento urbano, com altos edifícios na faixa do pós praia. Essas estruturas contribuem com interferências no equilíbrio morfodinâmico da área, reduzindo a capacidade de acomodação e redistribuição natural de sedimentos.

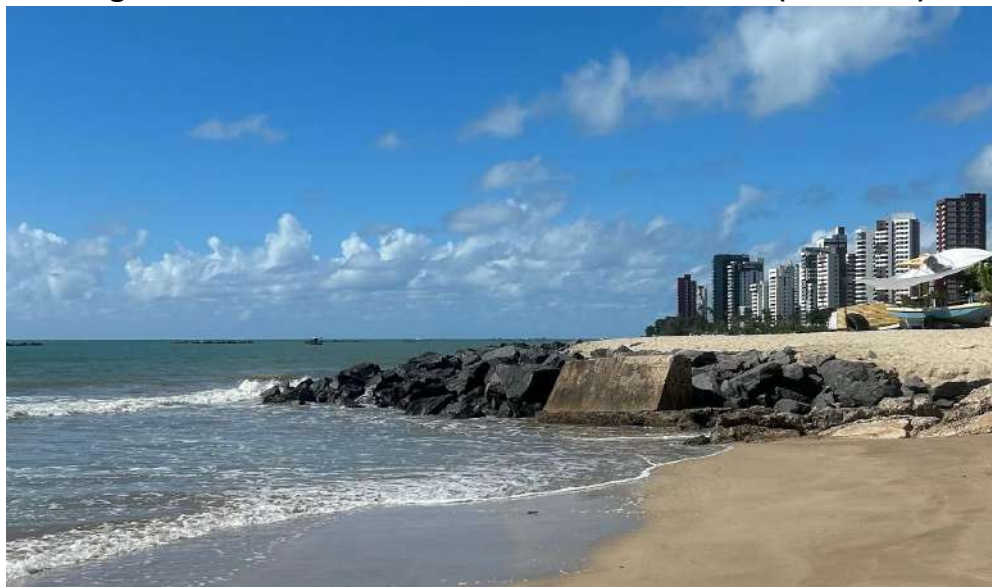
**Figura 16 - Enrocamento na Praia de Piedade (Trecho 3)**

Diante disso, o enrocamento encontrado na área de estudo (Figura 16), apesar de ter sido colocado com o intuito de conter a erosão e proteger a infraestrutura costeira, interfere negativamente na dinâmica sedimentar local (Prefeitura de Jaboatão dos Guararapes, 2022). Essa estrutura promove a reflexão da energia das ondas, aumentando a turbulência na sua base e favorecendo a remoção de sedimentos. Ademais, ao fixar a linha da costa, atua como obstáculo ao transporte longitudinal de areia (deriva litorânea<sup>4</sup>) e ajuste natural da praia, alterando o fluxo de sedimentos ao longo do litoral e contribuindo para possíveis déficits sedimentares em trechos adjacentes.

No contexto das intervenções mais recentes na orla, destaca-se que parte significativa dos enrocamentos foi removida ou readequada em decorrência das obras de engorda artificial da praia e da implantação do calçadão. Essas ações buscaram ampliar a faixa de areia e requalificar o espaço costeiro, favorecendo o uso público da orla. No entanto, ainda encontram-se, em menor número, no trecho de estudo, a presença dessas estruturas.

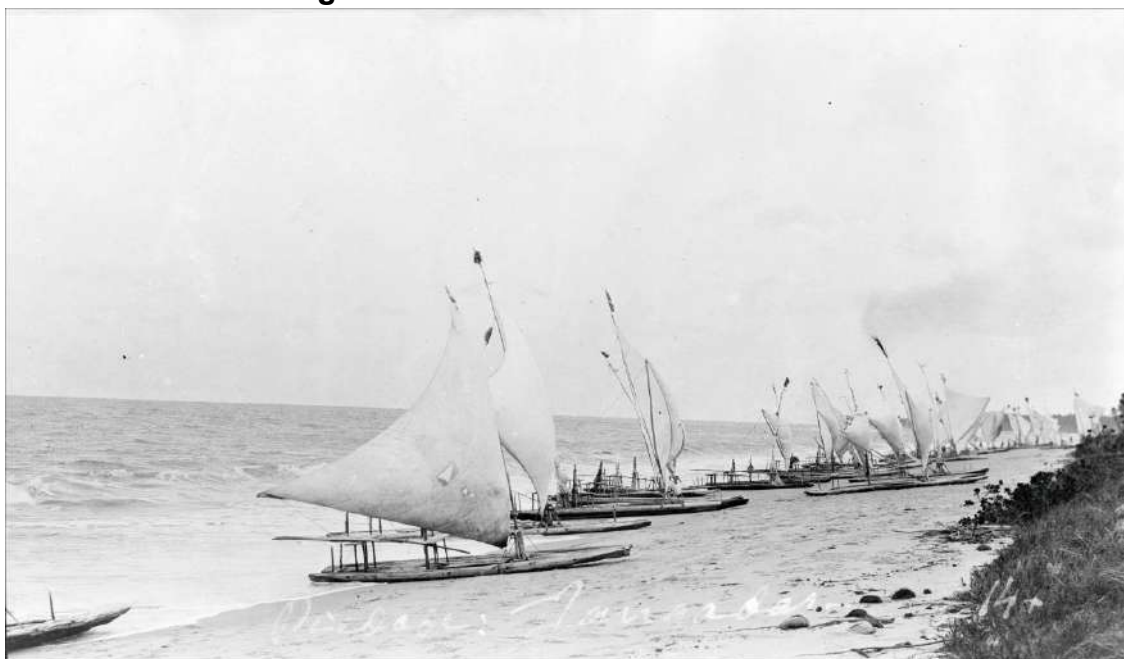
**Figura 17 - Praia de Piedade em 1914**

transporte de sedimentos e formação de dunas (Figura 17 e Figura 18) (Dourado, 2019). No entanto, a urbanização da orla, com altos edifícios, além de tomar o lugar dessas feições (diminuição do estoque sedimentar), cria barreiras físicas que alteram o padrão natural dos ventos, favorecendo turbulências no nível do solo e impedindo a reposição natural da areia no sistema praial (Figura 19).

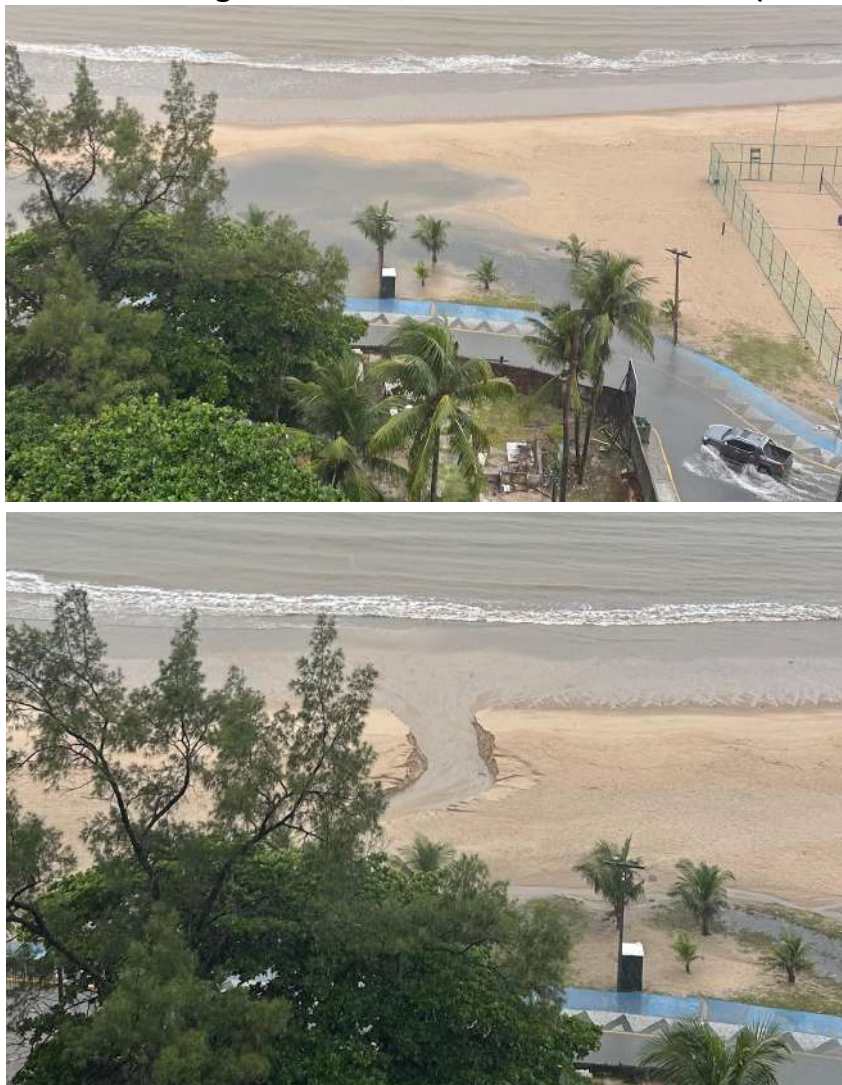
**Figura 20 - Drenagem Ineficiente da Orla de Piedade (Trecho 3)**

Outro fator relevante observado nas visitas técnicas foi a elevada impermeabilização do solo no pós-praia e o deficiente sistema de drenagem. O intenso adensamento urbano, marcado pela presença de vias pavimentadas e calçadão, reduz significativamente a capacidade de infiltração da água no solo, aumentando o escoamento superficial. Arelado à drenagem ineficiente da área de estudo, o cenário de carreamento de substrato e refugo em direção à faixa de areia se agrava. Desse modo, nos períodos chuvosos, é comum a ocorrência de acúmulo de água nas vias/calçadão e, devido ao grande volume, seu escoamento em direção

ao mar, carregando sedimentos e resíduos e intensificando o processo de erosão costeira e degradação da qualidade do ambiente praial (Figura 20).

Também se destaca a necessidade de melhorias no sistema de drenagem urbana existente ao longo da orla. Durante as visitas de campo foram observados pontos de acúmulo e escoamento superficial direcionado para a faixa de praia, situação que favorece o transporte de sedimentos e resíduos sólidos para o ambiente costeiro. Nesse sentido, investimentos em infraestrutura de drenagem, associados à adoção de soluções baseadas na natureza, como pavimentos permeáveis e áreas de infiltração, podem contribuir para a redução desses impactos.

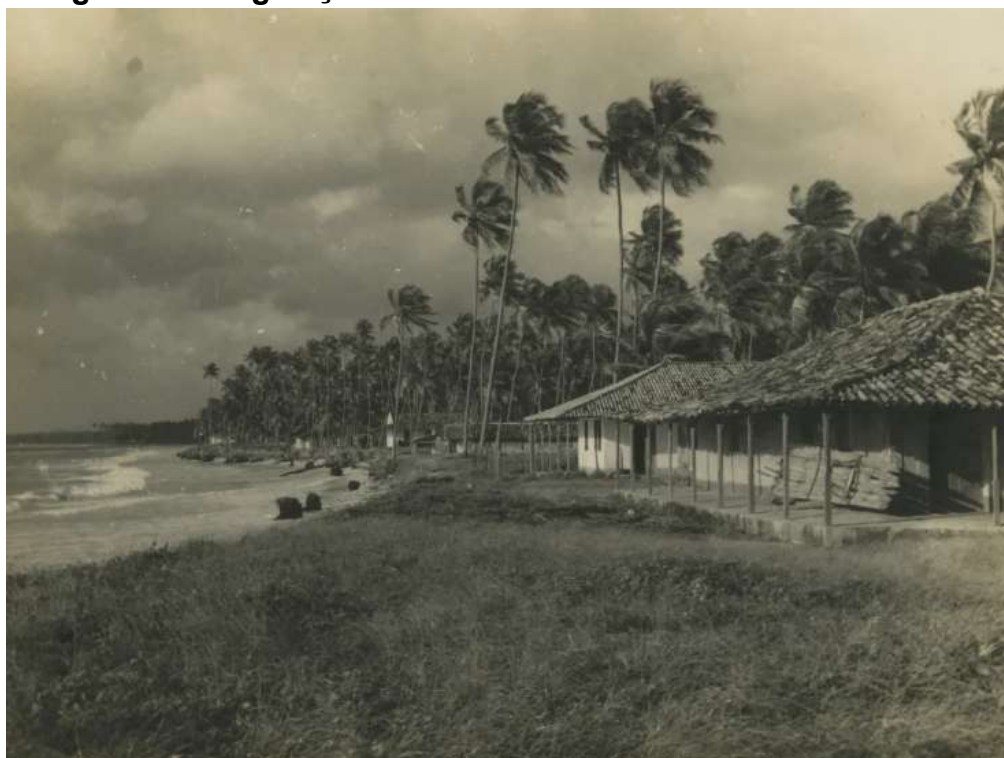
**Figura 21 - Vegetação da Praia de Piedade na Década de 1950**

solo arenoso (Figura 21). Estas exerciam papel fundamental na fixação das dunas e na proteção da linha de costa contra a erosão (Suguio, 2012).

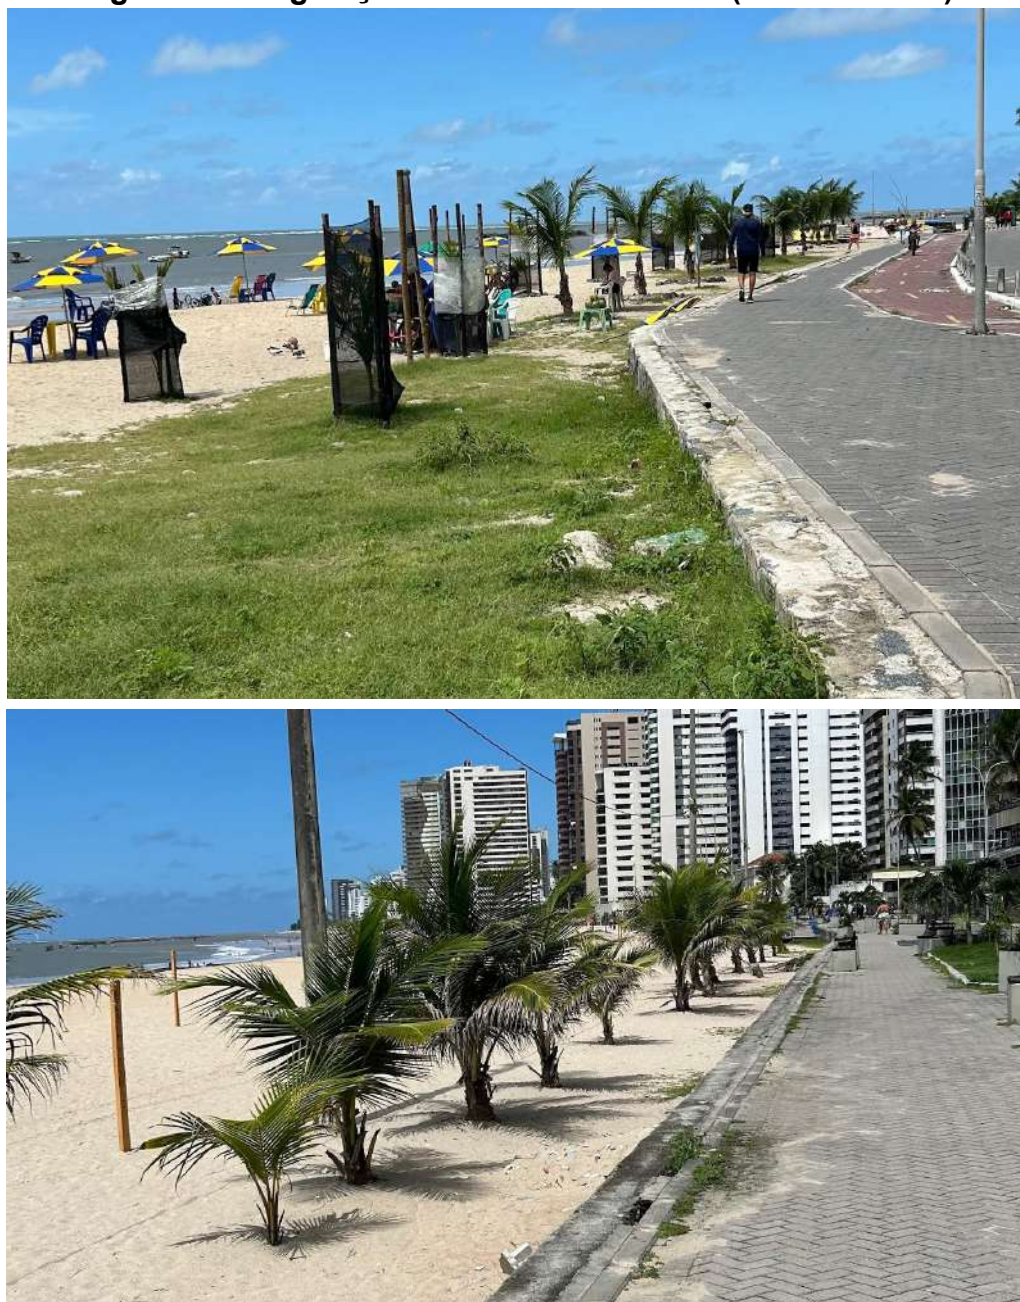
**Figura 22 - Vegetação da Praia de Piedade (Trechos 3 e 2)**

Entretanto, frente a rápida e desordenada urbanização da orla, juntamente à falta de tratamento de efluente, que era despejado no mar, a partir da década de 70, se iniciou um processo de degradação do meio. Nesse contexto, a progressiva supressão da vegetação nativa comprometeu funções ecológicas essenciais, como a fixação de dunas, retenção de sedimentos e abrigo da fauna terrestre. Atualmente, encontram-se na área de estudo apenas alguns espécimes rasteiros e coqueiros, predominantemente associados ao paisagismo da obra de revitalização da orla de Jaboatão dos Guararapes, com início em 2023 (Figura 22). Contudo, durante as visitas de campo, foi possível identificar, visualmente, maior presença de vegetação no Trecho 1, indicado na Figura 12, ainda que de forma pontual, indicando uma leve variação espacial na cobertura vegetal ao longo da área analisada (Figura 23).

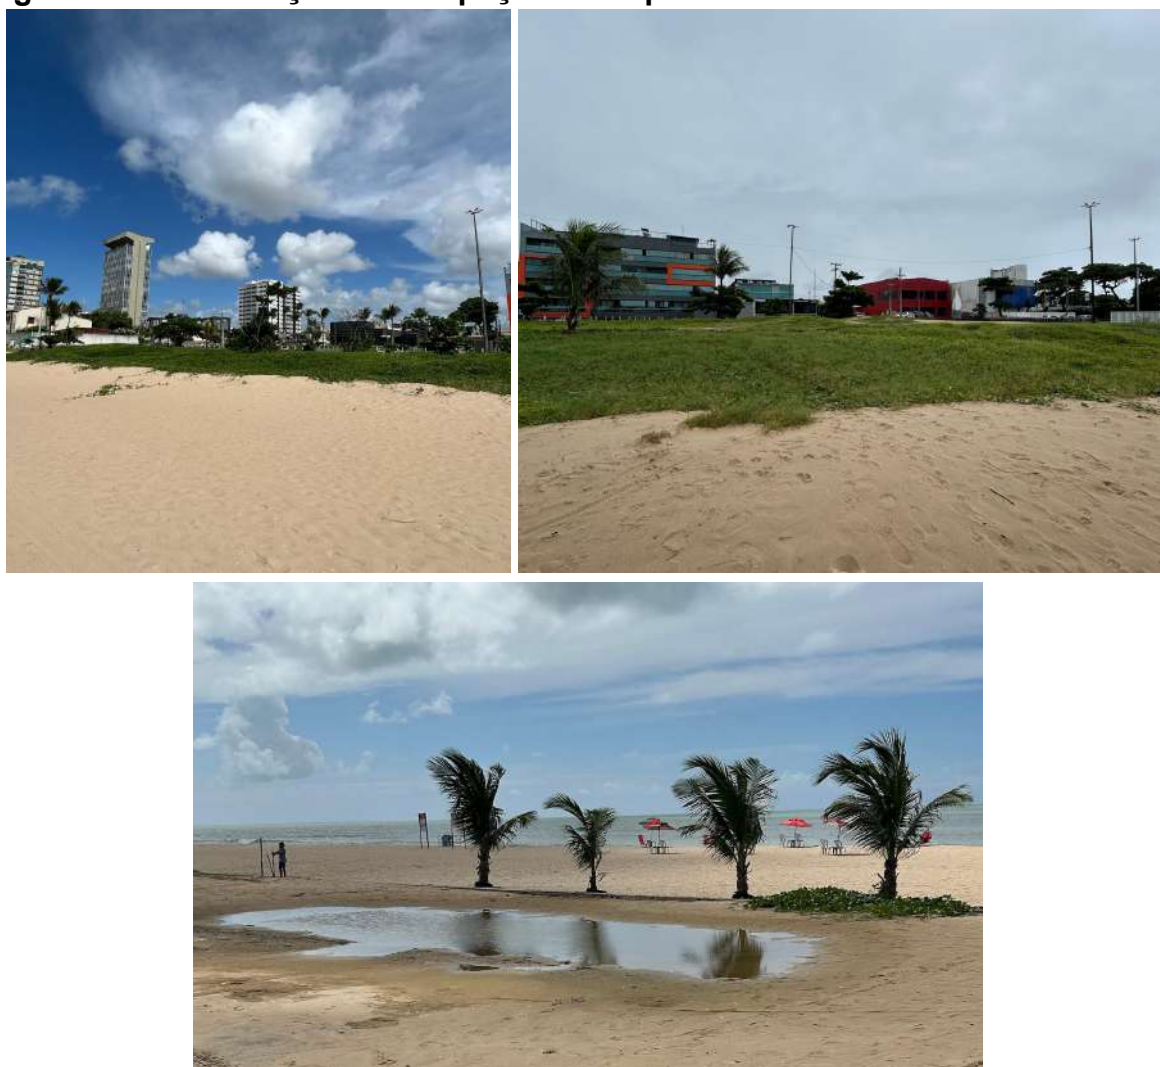
**Figura 28 - Distribuição da Ocupação Antrópica e Dinâmica de Uso do Trecho 1**

No trecho 1, indicado na Figura 12, durante as visitas de campo, observou-se maior largura da faixa de areia, associada a uma cobertura vegetal mais expressiva em comparação aos demais trechos analisados, indicando maior capacidade de retenção sedimentar e menor grau de interferência antrópica direta (Figura 28). Essa condição também se reflete na menor intensidade de uso e ocupação humana, evidenciada pela presença de edificações mais baixas e espaçadas ao longo da orla.

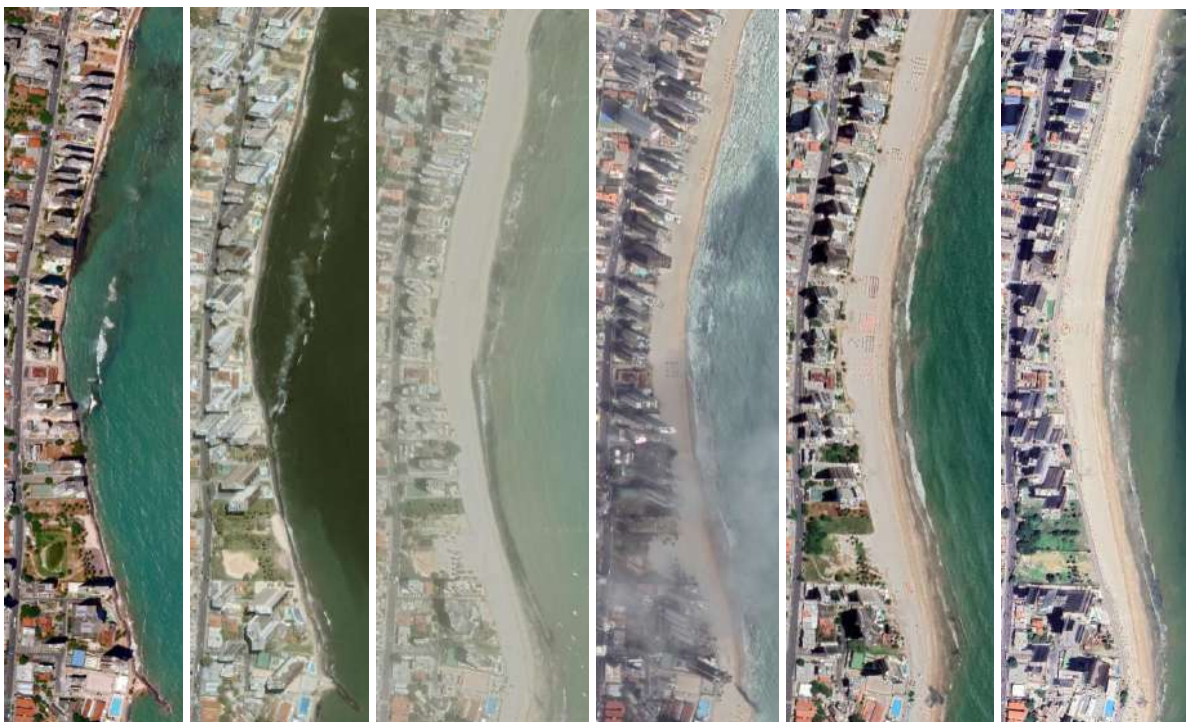
**Figura 33 - Faixa de Areia do Trecho 3 - Anos 2009, 2013, 2014, 2016, 2020 e 2025.**

Dessa forma, a porção sul da praia de Piedade, correspondente ao trecho 3, apresenta maior intensidade dos processos erosivos, evidenciando a influência direta das intervenções antrópicas na amplificação desses fenômenos (Figura 33). Esses resultados demonstram que, embora a erosão costeira seja um processo natural, sua magnitude e distribuição espacial são significativamente condicionadas pela forma como ocorreu a ocupação urbana da orla ao longo das últimas décadas.

A análise comparativa entre os trechos evidenciou que áreas com menor interferência antrópica, como o trecho 1, apresentam maior estabilidade relativa, com maior largura da faixa de areia e presença pontual de vegetação, enquanto os trechos 2 e, principalmente, o trecho 3 concentram os efeitos mais intensos da erosão costeira. Nesse setor, a presença de estruturas rígidas, como enrocamentos, associada à elevada pressão urbana, interfere na dinâmica sedimentar, intensificando a remoção de sedimentos e dificultando a adaptação natural da linha de costa. Dessa forma, observa-se que, embora a área de estudo apresente uma predisposição natural à erosão, é a atuação conjunta e intensificada das atividades antrópicas que determina a magnitude e a distribuição espacial desses processos.

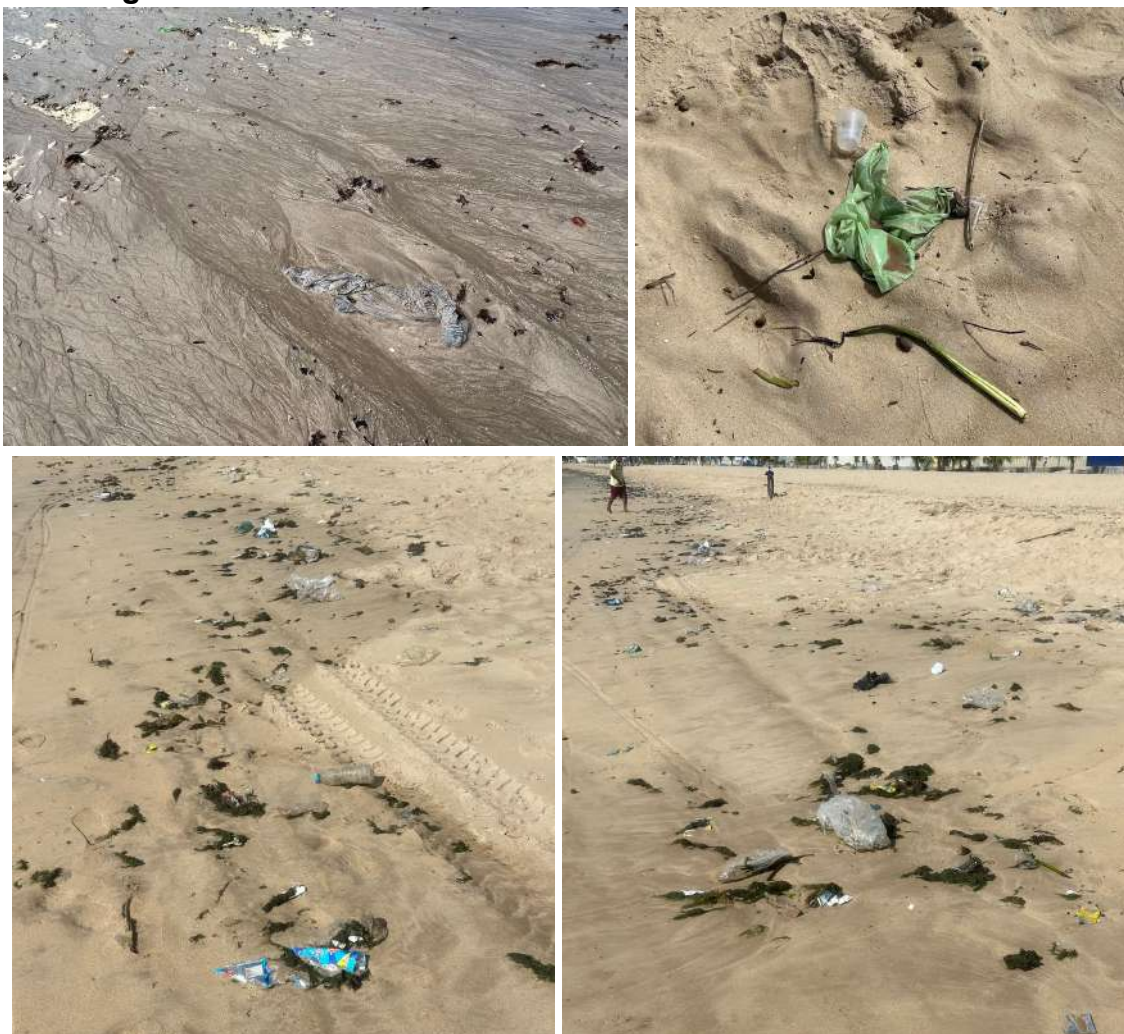
**Figura 34 - Resíduos Pontuais Encontrados na Área de Estudo**

Durante as visitas de campo realizadas na área de estudo, foi observado, em sua maioria, um quantitativo pouco significativo de resíduos sólidos ao longo da faixa de praia, ocorrendo de forma pontual e dispersa (Figura 34). Essa condição sugere uma relativa eficiência nas ações de manejo e limpeza urbana, especialmente quando comparada a outros trechos costeiros submetidos a intensa pressão antrópica. Desse modo, não é possível relacionar o agravamento dos processos erosivos da área de estudo com a disposição inadequada de resíduos sólidos.

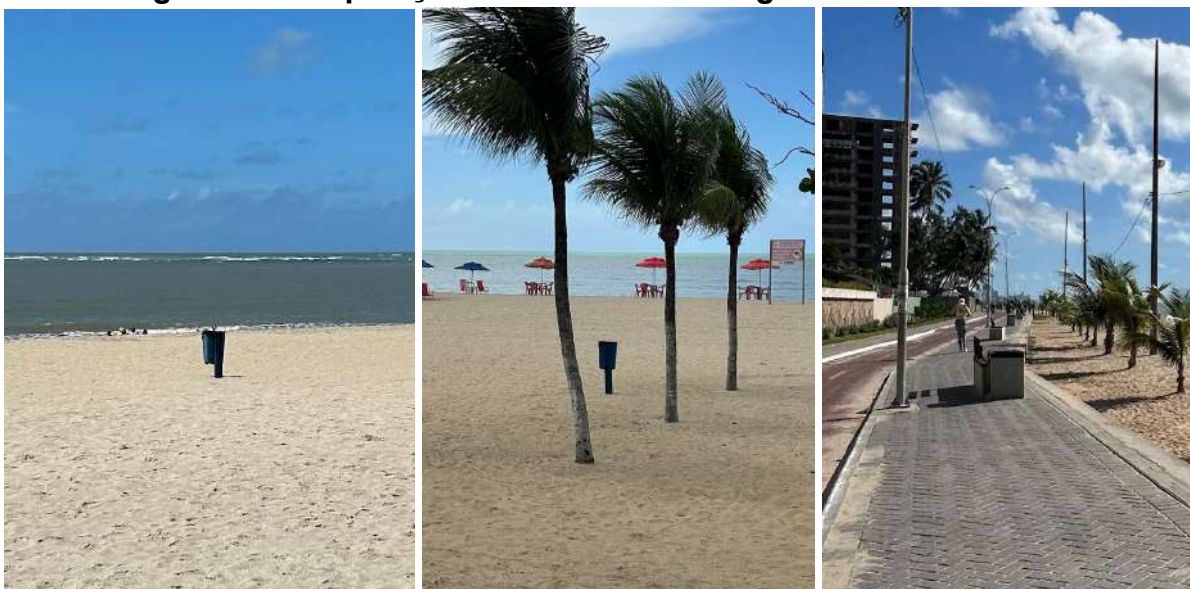
**Figura 35 - Disposição de Lixeiras ao Longo da área de Estudo**

Esse cenário pode estar associado à presença de infraestrutura adequada, como a disponibilidade de lixeiras ao longo do calçadão e, em alguns pontos, na própria faixa de areia, o que favorece o descarte correto por parte dos usuários (Figura 35). Além disso, destaca-se a atuação da limpeza mecanizada, realizada principalmente em períodos de maior fluxo de visitantes, como finais de semana de alta temporada e após eventos de ressaca, contribuindo para a remoção de resíduos acumulados e manutenção das condições estéticas da praia.
