# SEGURANÇA DO TRABALHO EM OBRAS DE PAVIMENTAÇÃO E INFRAESTRUTURA URBANA: RISCOS OCUPACIONAIS E MEDIDAS PREVENTIVAS

## OCCUPATIONAL SAFETY IN URBAN PAVING AND INFRASTRUCTURE WORKS: RISKS AND PREVENTIVE MEASURES

Johnny Vinícius de Lima<sup>1</sup>  
Martonio José Marques Francelino<sup>2</sup>

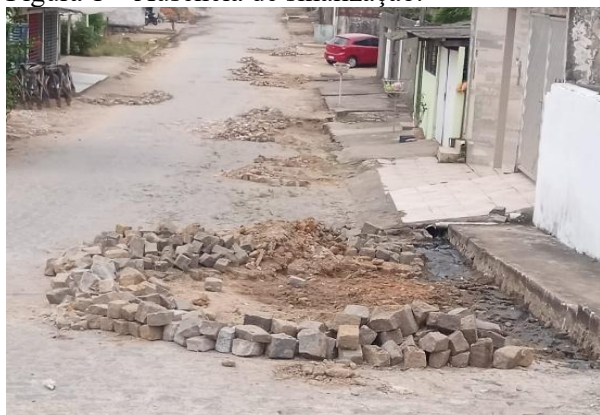
Figura 1 – Ausência de sinalização.

A materialização dessa negligência sistêmica é ilustrada na Figura 1, onde se observa a disposição irregular de materiais e a total inexistência de barreiras ou alertas visuais.

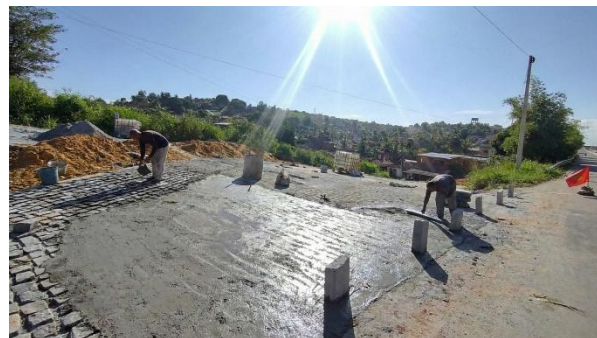
Figura 2 – Trabalhadores sob exposição solar sem EPI.

Um dos riscos mais evidentes observados em campo foi a exposição contínua ao calor. Durante o recapeamento asfáltico em áreas abertas, trabalhadores foram vistos realizando atividades sob temperaturas superiores a 35 °C, chegando a ultrapassar os 40 °C em dias de sol intenso, típicos do clima pernambucano. Nessas condições, não foram observados pontos de apoio com sombra nem pausas regulares para descanso, o que caracteriza não conformidade com a NR-15, que estabelece limites de tolerância para exposição ao calor em ambientes externos. Observa-se essa situação na Figura 2.

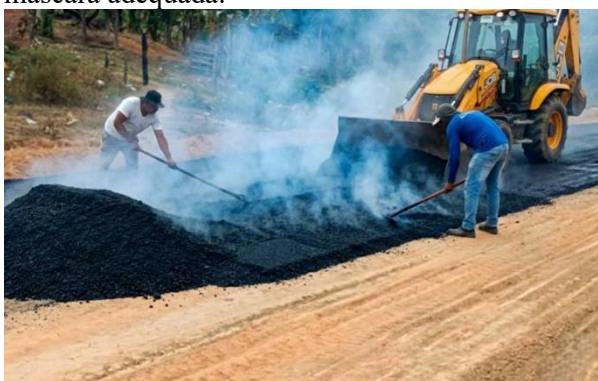
Figura 3 – Trabalhadores expostos a vapores sem máscara adequada.

A Figura 3 evidencia a exposição direta aos vapores da massa asfáltica, que liberam Hidrocarbonetos Policíclicos Aromáticos (HPAs) nocivos à saúde. Segundo Guilherme *et al.* (2018), em curto prazo, essa inalação

provoca irritações respiratórias, náuseas e cefaleias, enquanto a exposição prolongada possui efeitos cumulativos e potencial carcinogênico conforme amplamente documentado na literatura técnica. Sob a ótica da NR-15, tal atividade é classificada qualitativamente como insalubre devido à toxicidade do asfalto aquecido. Na matriz de risco, essa condição justifica uma severidade alta, uma vez que o controle de vapores em ambientes abertos é complexo, tornando a proteção respiratória indispensável para a preservação da integridade do trabalhador.

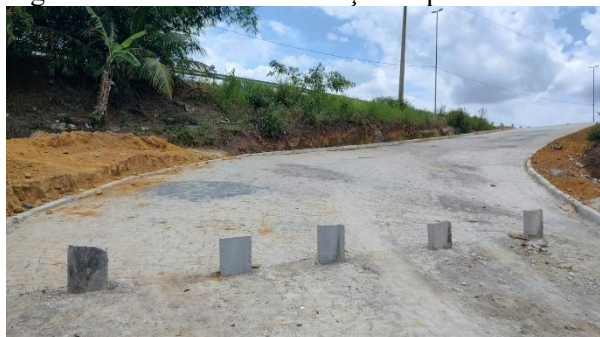
Figura 4 – Obra com sinalização improvisada

Nas atividades de recapeamento asfáltico realizadas em ruas de tráfego urbano, foi frequente a ausência de isolamento adequado da área de trabalho. Cones eram utilizados de forma esparsa, muitas vezes mal posicionados, deixando passagens livres para pedestres e até para motociclistas atravessarem próximo aos trabalhadores. Em algumas situações, a única forma de sinalização existente eram cavaletes improvisados, sem faixas refletivas ou placas de advertência. Isso contraria diretamente a NR-18, que exige sinalização clara, padronizada e visível a todos os usuários da via.

A utilização de cones esparsos e barreiras improvisadas expõe trabalhadores e pedestres a riscos de atropelamento, contrariando as exigências normativas. Essa precariedade, apontada por Souto (2019) como um vetor de acidentes em vias públicas, é evidenciada na Figura 4, que demonstra a ausência de isolamento adequado frente ao tráfego local.

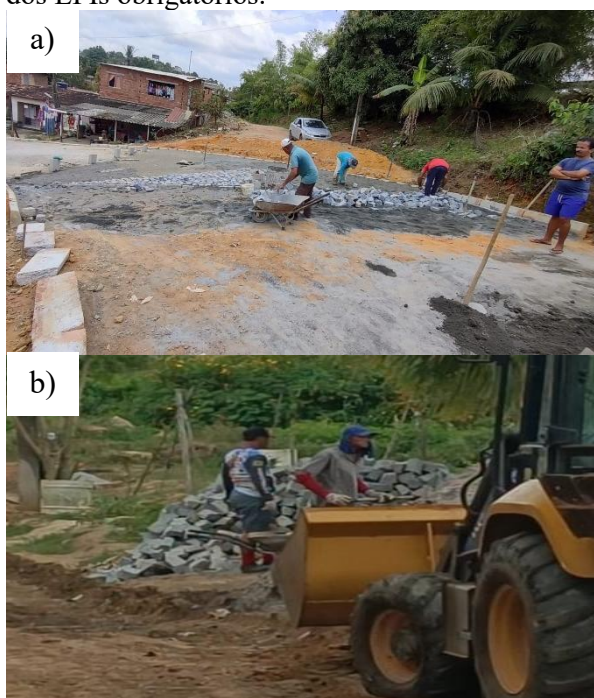
Figura 5 – Trabalhadores utilizando apenas parte dos EPIs obrigatórios.

Outro ponto observado foi a inconsistência no uso de Equipamentos de Proteção Individual (EPIs). Embora houvesse a distribuição de capacetes e coletes refletivos, equipamentos como protetores auriculares, respiradores e luvas resistentes ao calor não eram utilizados de forma contínua. Em alguns casos, os trabalhadores sequer portavam os equipamentos ao chegar na frente de serviço, revelando a ausência de fiscalização efetiva.

técnicos. No entanto, no cenário observado, essas práticas preventivas eram inexistentes, confirmando o distanciamento entre teoria e prática. Tal distanciamento é evidenciado nas Figuras 5a e 5b, que demonstra trabalhadores realizando atividades sem a utilização do conjunto completo de EPIs obrigatórios para a função

A NR-18 não apenas exige o fornecimento gratuito dos EPIs, mas também atribui ao empregador a responsabilidade pela fiscalização do uso e pela capacitação dos trabalhadores quanto à correta utilização. No período da pesquisa, ficou claro que essa etapa não era cumprida com rigor: havia distribuição inicial dos equipamentos, mas faltava acompanhamento diário e treinamento sobre sua importância.
