UNIVERSIDADE FEDERAL RURAL DE PERNAMBUCO
UNIDADE ACADÊMICA DO CABO DE SANTO AGOSTINHO
BACHARELADO EM ENGENHARIA MECÂNICA

DEFORMAÇÃO NA MONTAGEM DE FLANGES PARA TORRES EÓLICAS

Monografia apresentada ao Curso de Graduação em Engenharia Mecânica da Universidade Federal Rural de Pernambuco, como requisito para obtenção do título de Bacharelado em Engenharia Mecânica.

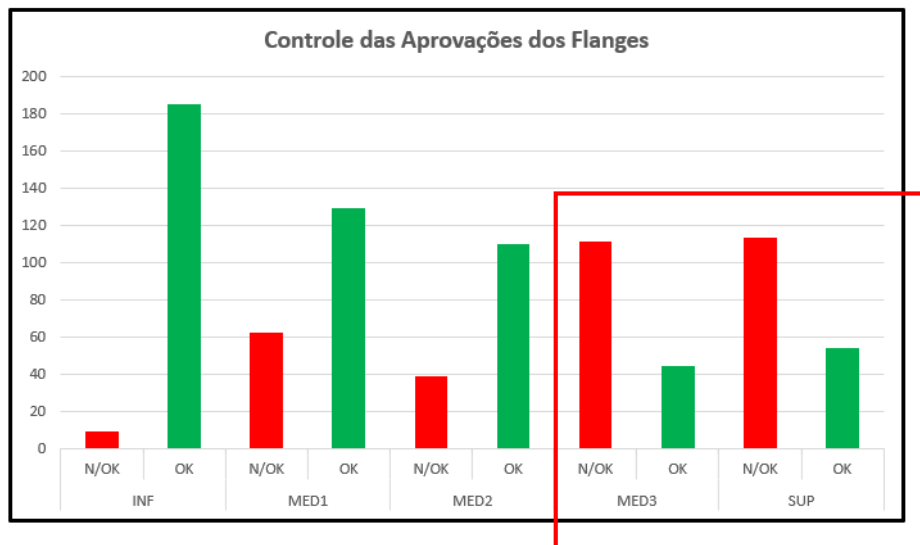
Figura 18 - Gráfico para tomada de decisão.

A partir desses registros, foi elaborado um gráfico de distribuição que permitiu visualizar as áreas mais críticas. As seções avaliadas incluíram INF, MED1, MED2, MED3 e SUP. Com base nessa análise, as seções MED3 e SUP foram identificadas como as de maior índice de não conformidades, sendo, portanto, selecionadas para o início das ações corretivas, conforme ilustrado na Figura 18. Esse filtro inicial possibilitou concentrar esforços nos pontos mais críticos e deu direcionamento para as etapas seguintes de medição e análise dimensional.

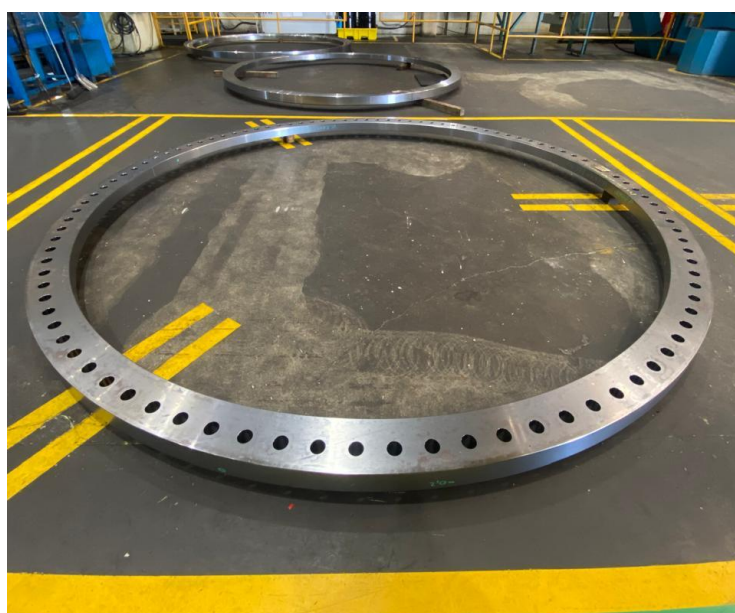
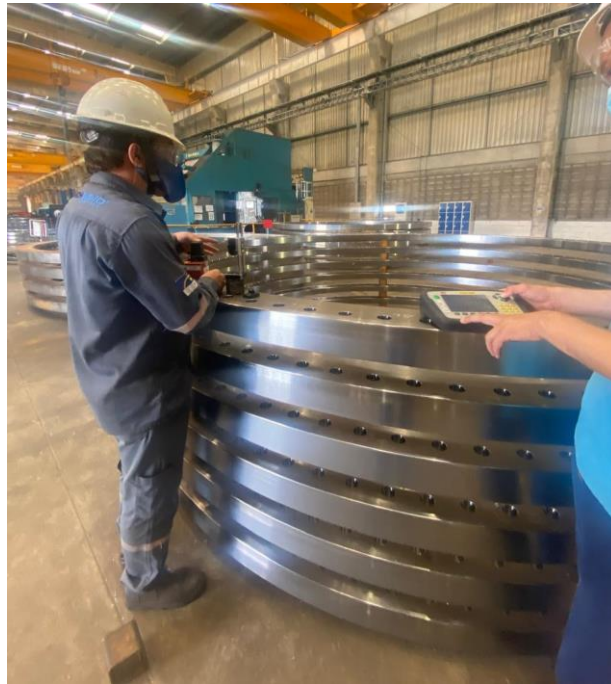
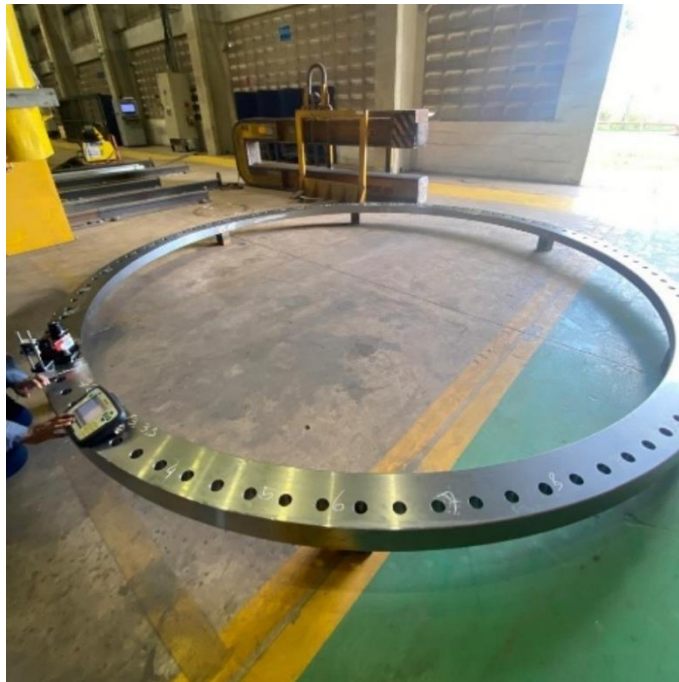
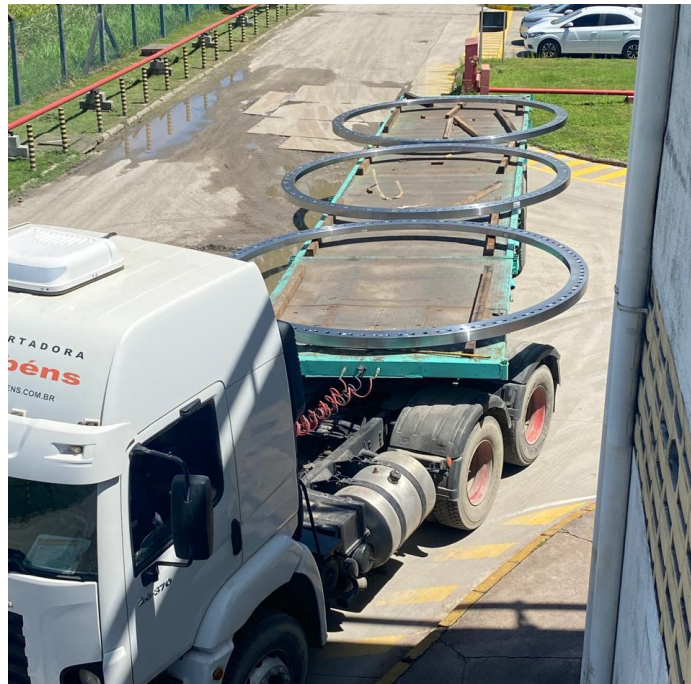
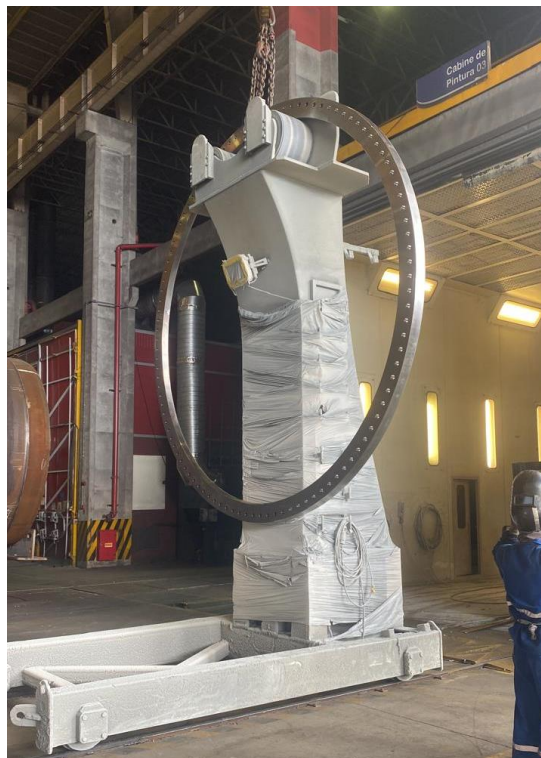
A primeira etapa consistiu na validação dimensional dos flanges para verificar se o defeito de ondulação estava relacionado ao próprio componente. Para isso, foram realizadas medições com o equipamento Easy Laser em diferentes condições: flange recém-usinado e soldado, empilhado, apoiado em tacos metálicos, após transporte entre setores e na posição vertical simulando montagem. Os resultados obtidos foram positivos em todas as seções, conforme as Figuras 19, 20, 21, 22 e 23.

Os resultados demonstraram que, independentemente da condição de apoio ou transporte, os flanges mantinham a planicidade dentro da tolerância de fabricação de 0,5 mm em 360°, conforme especificações internas e normas ISO 1101:2017. Esse resultado confirmou que o defeito não estava no flange em si, direcionando a investigação para a interação flange–virola.

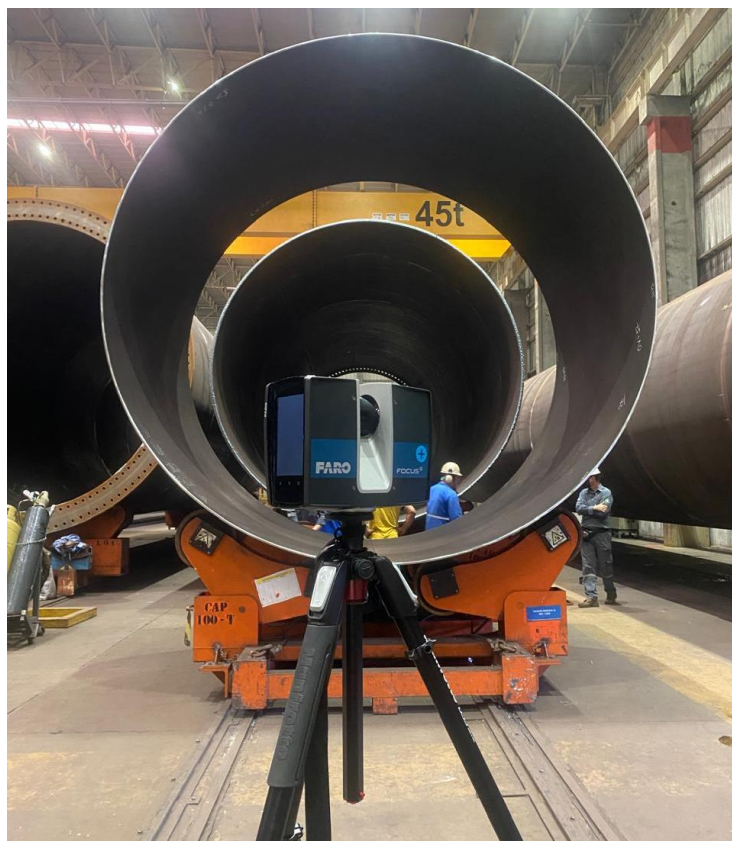
Figura 25 - 3D FARO Focus em preparação para medição da virola.

O Focus foi utilizado como ferramenta complementar, mas apresentou limitações relevantes na detecção de deformações na interface flange-viola. Essas restrições ocorreram porque o scanner requer áreas com largura e espessura suficientes para gerar um plano de referência confiável, assim como demonstrado na Figura 25. No entanto, a reduzida espessura das bordas das virolas dificultou a obtenção de uma nuvem de pontos com a resolução necessária, evidenciando a necessidade de recorrer ao *Laser Tracker* para realizar essa medição com maior precisão.

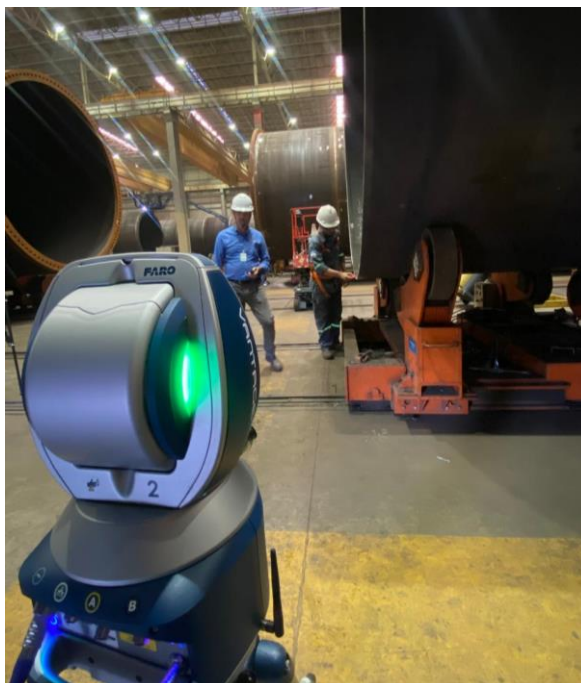
Figura 26 - Laser Tracker realizando medição interna de virola.

O processo de medição consistiu na instalação de alvos refletivos distribuídos em pontos estratégicos ao redor da circunferência e na varredura completa da face da virola utilizando o Laser Tracker da FARO. A varredura gerou uma nuvem de pontos tridimensional, posteriormente alinhada aos eixos teóricos e comparada ao modelo de referência. O mapeamento revelou variações de ondulação entre 7 e 8 mm na face das virolas, valores significativamente superiores aos limites de tolerância estabelecidos para o conjunto: 0,5 mm para a planicidade da face usinada do flange e 2 mm para a montagem completa em 360°. A Figura 26 apresenta um dos mapas

de medição obtidos, evidenciando as regiões críticas de desvio ao longo da circunferência.

Para a virola em si, normalmente não existe uma tolerância direta definida em norma, uma vez que o alinhamento dimensional é garantido pelo conjunto flange + virola. Por isso, na prática, utilizam-se como referência indireta as tolerâncias do flange e da montagem final. Assim, quando a virola apresenta deformações que, isoladamente, já excedem a tolerância de montagem de 2 mm, ela é considerada a origem do problema dimensional.

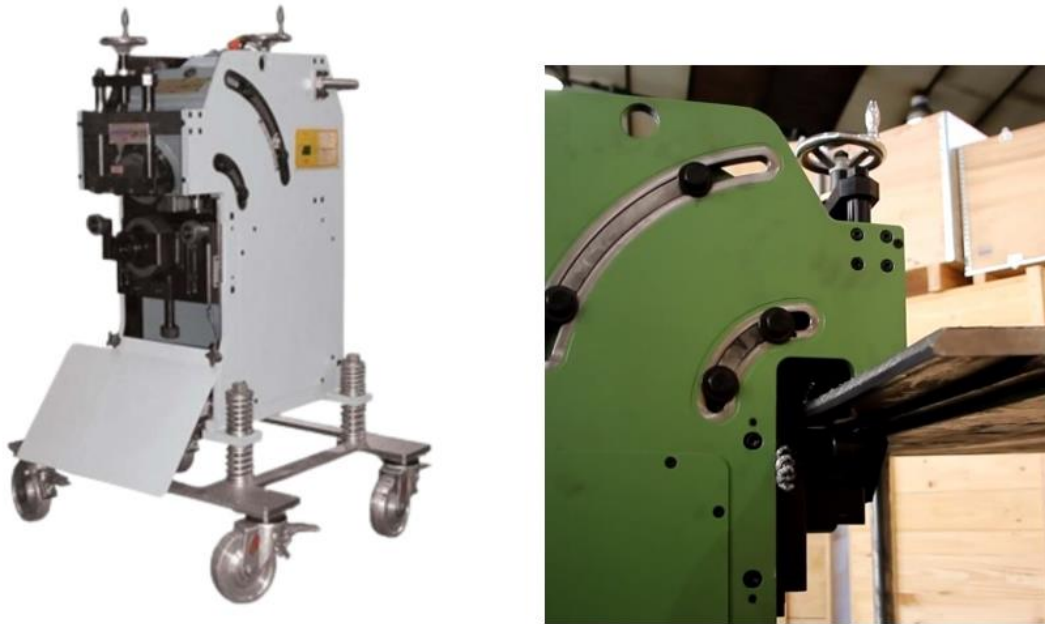
Figura 28 - Biseladora semi manual.

Na análise do corte das chapas, identificou-se que as tolerâncias adotadas no processo de bisel manual (Figura 28) permitiam variações de até 3 mm em cada lado, o que resultava em desvios acumulados quando as chapas eram conformadas na calandra. Constatou-se também que o bisel manual replicava o erro dimensional da chapa, transferindo-o diretamente para a face da virola e, conseqüentemente, para a interface flange–virola.

Como uma das primeiras ações corretivas do projeto e etapa essencial para garantir qualquer possibilidade de melhoria no processo, definiu-se que todas as chapas destinadas às virolas que receberiam flanges passariam obrigatoriamente por uma máquina CNC de corte (modelo TRF – *Torch Rotary Frame*), como mostrado na Figura 29, sendo as seções SUP e MED 3 as prioridades. Essa medida foi adotada de forma imediata para padronizar o faceamento e eliminar as variações provenientes do processo manual, estabelecendo uma base dimensional precisa para a montagem e contribuindo diretamente para a redução da ondulação.

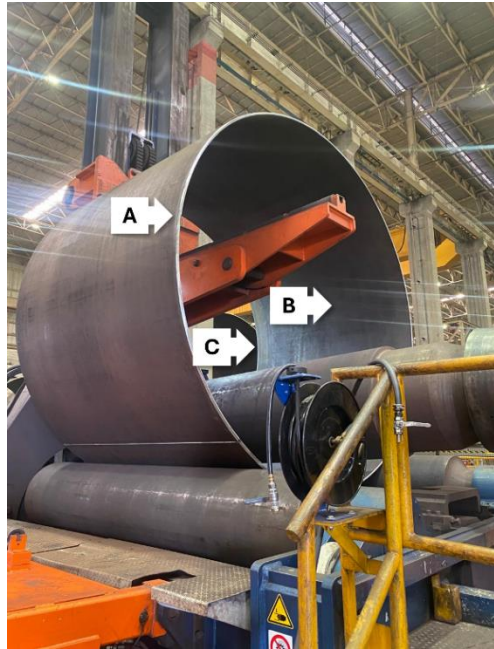
Figura 30 - Posicionamento correto para as medições na calandra.

Em paralelo a etapa de análise das chapas, a investigação direcionou-se para a calandra, equipamento responsável por conformar as chapas em virolas cilíndricas. Inicialmente, não foram identificados defeitos estruturais no maquinário, o problema estava relacionado ao procedimento operacional. O procedimento oficial determinava a verificação com gabaritos na parte baixa (A) e mais próxima do operador, parte alta (C) sendo o lado oposto ao A, e o central (B) da virola (Figura 30), porém constatou-se que os operadores utilizavam apenas a parte baixa por ser de acesso mais fácil, o que resultava em virolas fora das tolerâncias geométricas especificadas.

Como ação corretiva, foram realizados treinamentos com todos os operadores, reforçando o uso adequado dos gabaritos (Figura 31), nessa figura é demonstrado o gabarito em uso da operação, aonde na figura a esquerda mostra a forma incorreta que seria uma folga e na segunda foto seria o gabarito bem encostado na virola, no qual seria a forma correta e perfeita para aprovação. A importância de medir nos três pontos prescritos pelo procedimento. Os treinamentos foram realizados com todos os operadores de calandra e foi construído um POP (procedimento operacional), sendo um documento interno da empresa, porém nele contém todo o passo a passo de como fazer as medições ainda na calandra e também posicionamento das ferramentas de trabalho. Além disso, foram implementadas melhorias básicas preventivas nas calandras, como alinhamento de rolos e centralização de chapa.

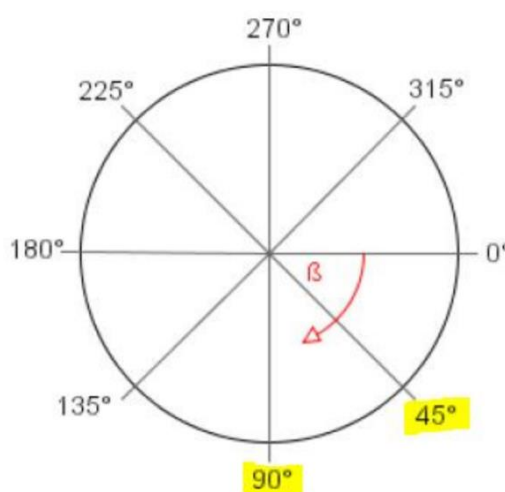
Figura 32 - Posicionamento da solda longitudinal.

Simultaneamente, iniciou-se o controle rigoroso de ovalização das virolas. A medição era realizada utilizando uma trena a laser nos pontos definidos como PA (Ponto Alto) e PB (Ponto Baixo), calculando as ovalizações em ambos os lados. Para garantir consistência e padronização no processo, as medições foram sempre executadas com a solda longitudinal posicionada a 45° e 90° (Figura 32), conforme prática recomendada para reduzir interferências de tensões residuais na leitura.

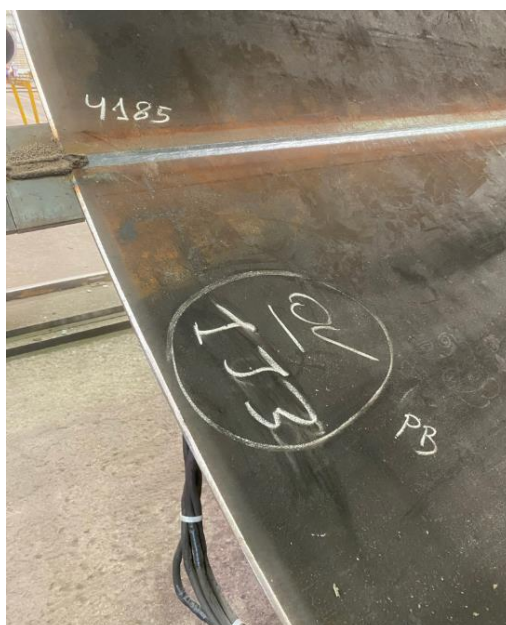
Figura 33 - Posicionamento da solda longitudinal.

Esse método de auditoria direta permitiu identificar desvios ainda na etapa inicial, reduzindo a propagação de não conformidades e tornando o processo mais estável. Na Figura 33, por exemplo vemos uma virola com ovalização muito alta de 113, essa mesma virola foi reprovada e voltou para o processo anterior, para que pudesse estar no padrão da melhoria. De acordo com a norma ISO 1101:2017, a ovalização admissível deve ser limitada a 10% do diâmetro nominal da peça. Contudo, devido à grande variedade de tamanhos de virolas produzidas na unidade, foi definido internamente um padrão de controle para simplificar e garantir consistência entre os projetos.

- ≤ 50 mm para virolas não associadas diretamente os flanges (seções intermediárias);
- ≤ 40 mm para virolas que receberiam flanges padrão;
- ≤ 30 mm para virolas acopladas aos flanges mais críticos (seções de top e base).

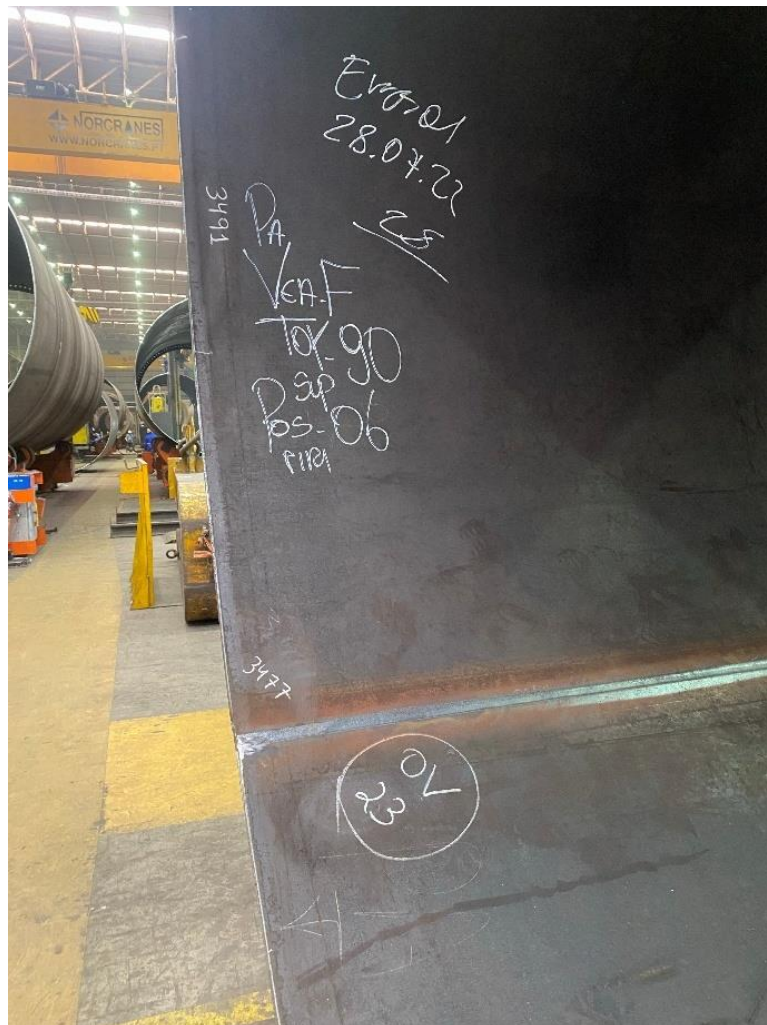
Figura 34 - Exemplo de marcação de ovalização

Na Figura 34 é possível observar uma virola da seção superior de um determinado projeto. Inicialmente, a medição indicou 28mm de ovalização, e, após a intervenção e correção do time de melhoria, o valor foi reduzido para 23mm, representando um resultado significativo no controle dimensional.

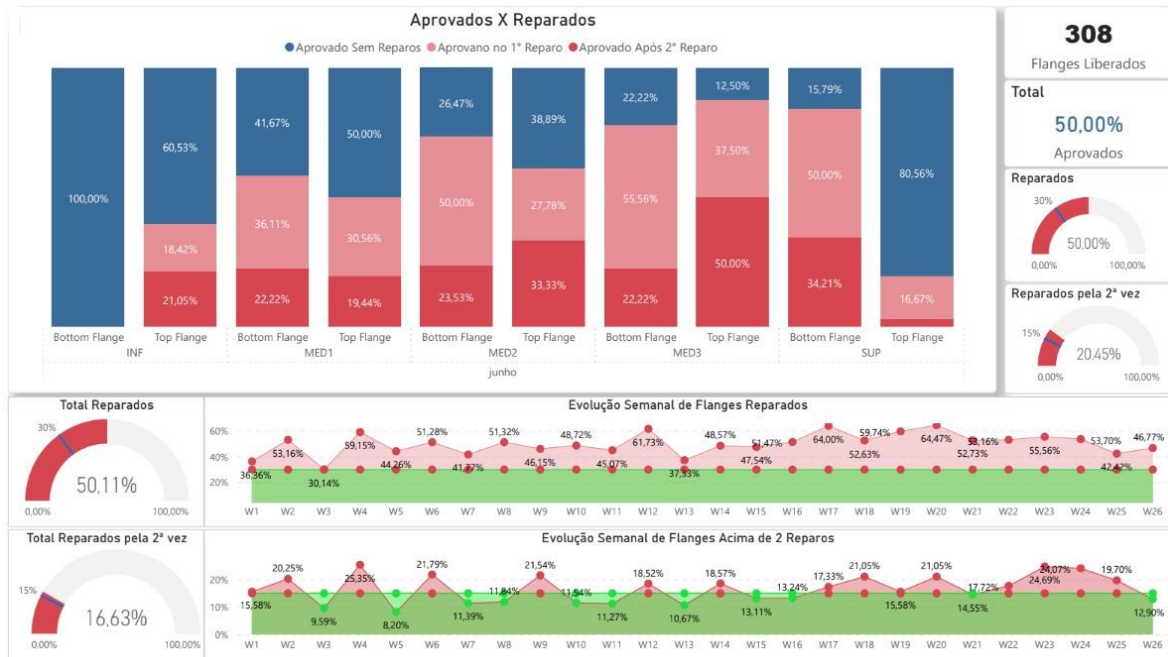
Figura 37 – Dashboard para melhor visualização do progresso.

A visualização permitiu comparar o cenário inicial (2022), com 50% de flanges necessitando reparo e 20,45% voltando para um segundo reparo, no mesmo ano já conseguíamos ver um acompanhamento mais preciso. O uso de dashboards interativos em Power BI é uma prática consolidada na indústria 4.0, trazendo eficiência na análise de dados e no controle de indicadores (Top 10 [...], 2025; Butalapalli, 2024; O'Neill *et al.*, 2022).

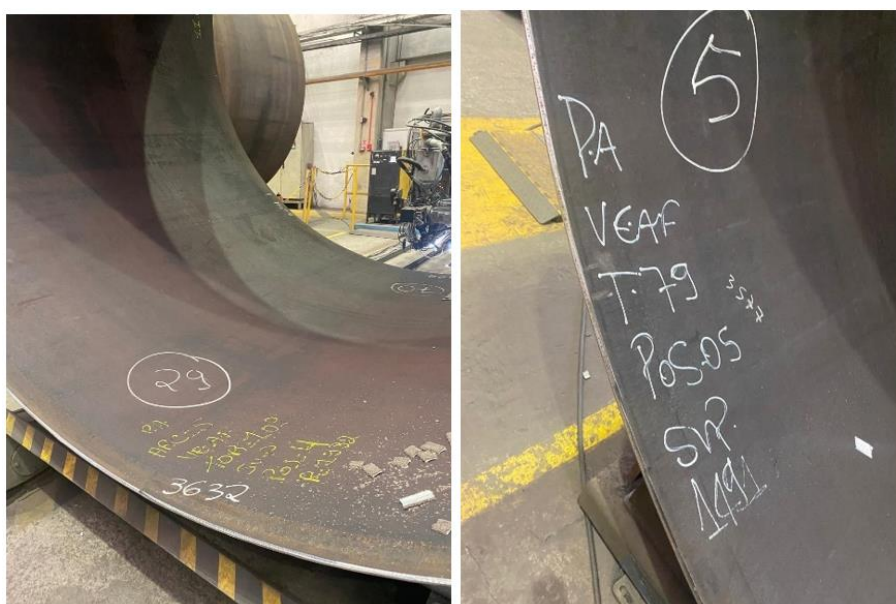
Figura 38 - Virolas seguindo o padrão das definições.

- **Padronização das chapas com a máquina CNC (Torch Rotary Frame – TRF):** eliminou variações provenientes do bisel manual, garantindo uniformidade no faceamento das virolas destinadas aos flanges. Essa ação foi decisiva para reduzir deformações na interface flange–virola logo nas primeiras medições pós-corte.
- **Controle rigoroso de ovalização:** definição de tolerâncias internas mais restritivas que as especificadas pelo cliente, estabelecendo valores de ≤ 50 mm para virolas comuns, ≤ 40 mm para virolas de flanges padrão e ≤ 30 mm para virolas de flanges críticos. As medições eram realizadas com trena a laser nos pontos PA (Ponto Alto) e PB (Ponto Baixo), calculando a diferença entre eles (PA–PB) e marcadas no interior da virola, conforme a figura 38.

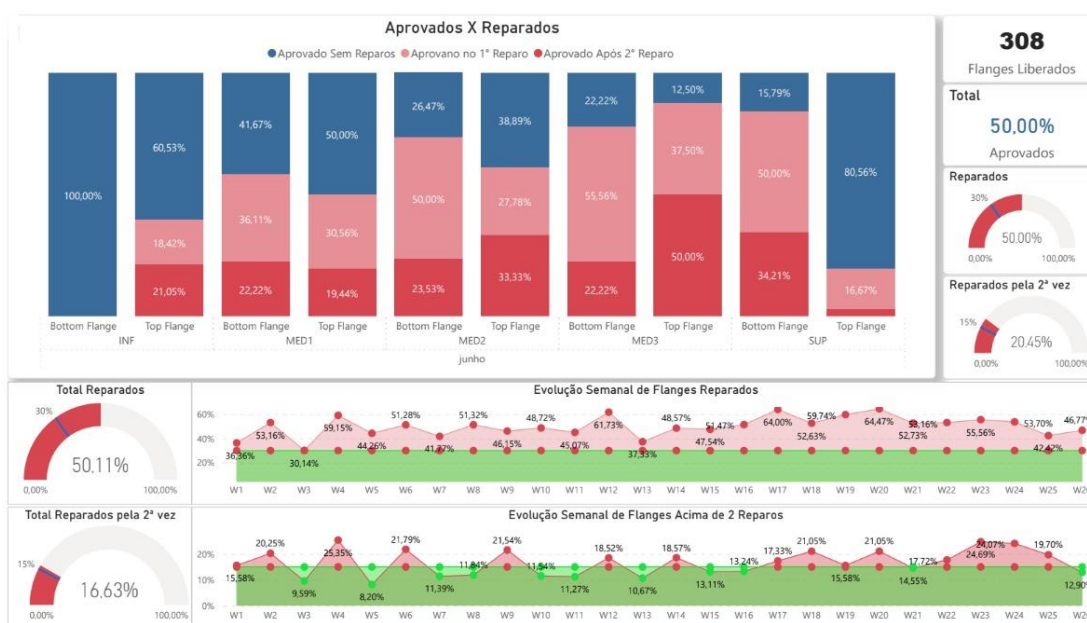
Figura 42 - Dashboard de análises de 2022.

- **2022:** 50% dos flanges medidos necessitavam de reparo, sendo que 20,45% retornavam para uma segunda correção (Figura 42). O índice de aprovação sem reparo era de apenas 50%.

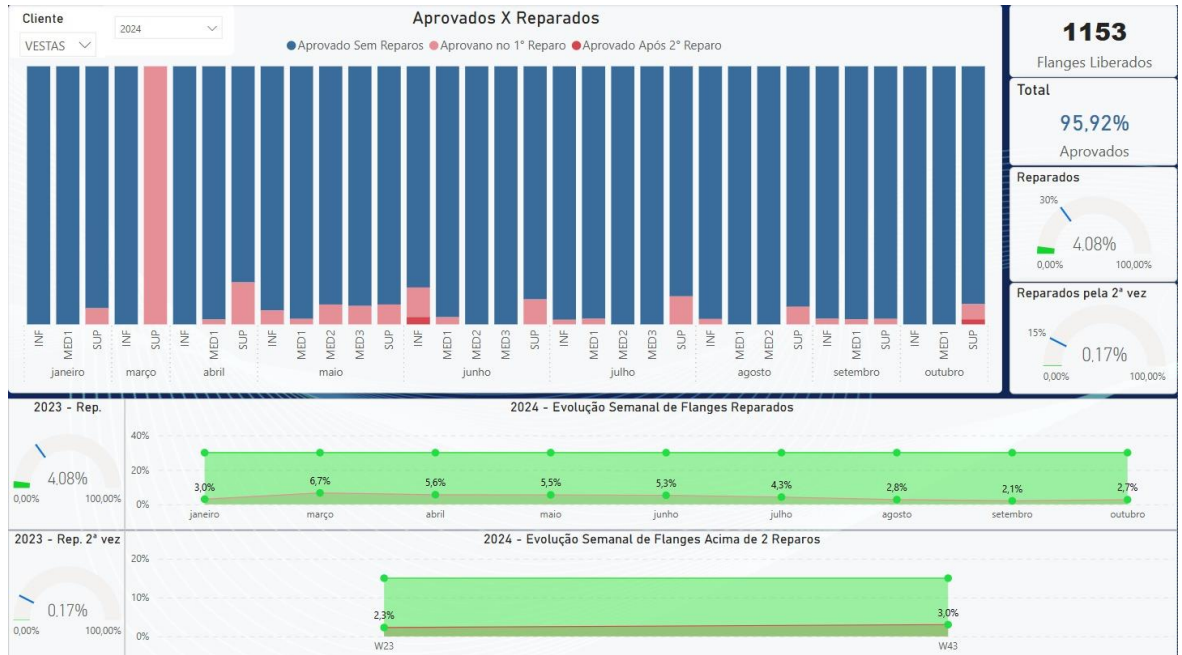
Figura 43 - Dashboard de análises de 2024.

- **2024:** após a padronização das chapas via CNC TRF, controle rigoroso de ovalização, treinamentos na calandra e auditorias diárias, o percentual de flanges reparados caiu para apenas 4,08%, com 95,92% aprovados sem necessidade de correção (Figura 43). A reincidência de reparos acima da segunda vez despencou para 0,17%.

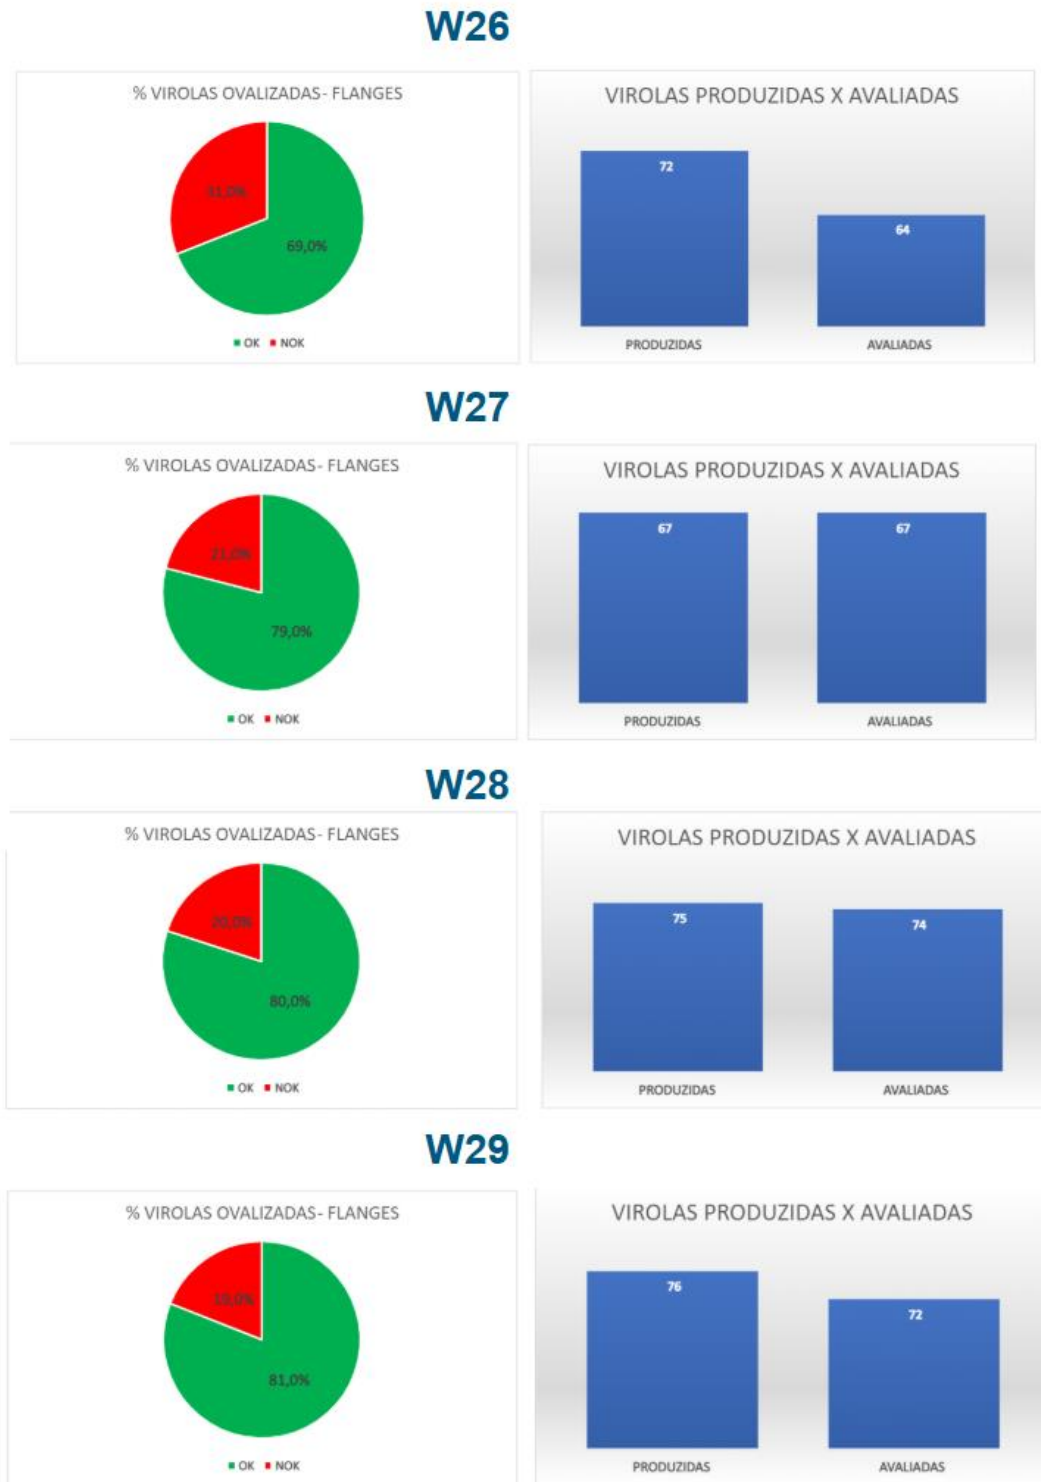
Figura 44 - Evolução semanal W26 à W29.

Além da significativa redução dos flanges com necessidade de reparo, observou-se também uma melhoria constante nos índices de ovalização das virolas superiores ao longo das semanas. A Figura 44 apresenta a evolução percentual das ovalizações fora do padrão (NOK) e mostra também a quantidade de virolas produzidas e efetivamente medidas.

Entre as semanas W26 e W28, houve uma clara tendência de melhoria, com o percentual de virolas OK subindo de 72,5% para 86%. Essa melhora pode ser atribuída à estabilização do processo e ao reforço nas auditorias diárias. Já na semana W29, apesar de uma leve piora (queda para 79% OK), o índice ainda se manteve superior ao patamar inicial.

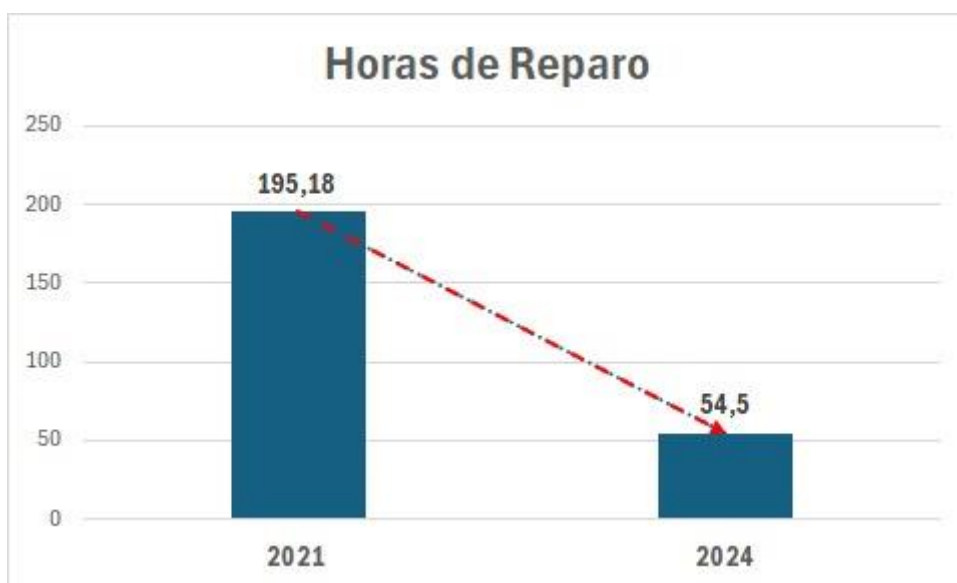
Gráfico 1 - Redução das horas de reparo.

Também foi realizada uma comparação das horas dedicadas a reparos ao longo do período de implantação do projeto, com foco nos anos de 2021 (cenário antes da melhoria) e 2024 (após consolidação das ações). Conforme apresentado no Gráfico 1, houve uma redução significativa, passando de 195,18 horas em 2021 para 54,5 horas em 2024 — o que representa um ganho operacional expressivo e reflete diretamente a efetividade das medidas adotadas.

Embora a redução nas horas de reparo tenha sido significativa, o valor registrado (54,5 h em 2024) pode parecer superior ao esperado considerando a queda do índice de flanges com retrabalho de 50% para 4,08%. Essa diferença pode ser atribuída a variações no volume de produção, à complexidade dos poucos reparos realizados ou à concentração dos retrabalhos em seções mais críticas e demoradas.
